Compte-rendu Mission GPS - Re-mesure Région V-VI

Dates : 29 Mars – 20 Avril 2022

2) Maintenance des stations permanentes de Punta de Choros & COP2020 (ronds bleu sur cartes)

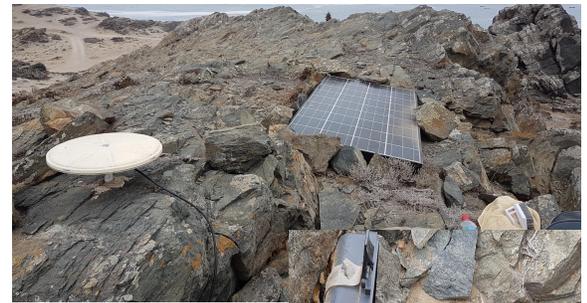
- **TVB – station en très bonne condition – sans signe d’effraction :**

- . Intérieur de la caisse nickel, pas de poussière
- . Récepteur fonctionnel, enregistre données, non-stop depuis 371 jours
- . Antenne un peu poussiéreuse - orientation ok, bien serrée, bien vissée

- . Panneau un petit peu poussiéreux

*État station PCHO
à l’arrivée*

- . Nettoyage panneau + antenne

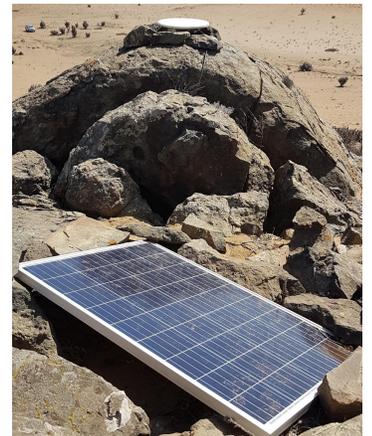
- **TVB – station en bonne condition – sans signe d’effraction :**

- . Intérieur de la caisse contenant pas mal de sable et un peu de toiles d’araignées ainsi que qqs spécimens morts sur la face arrière du NETRS

- . Panneau un petit peu poussiéreux

*État station LCHO
à l’arrivée*

- . Nettoyage panneau + antenne

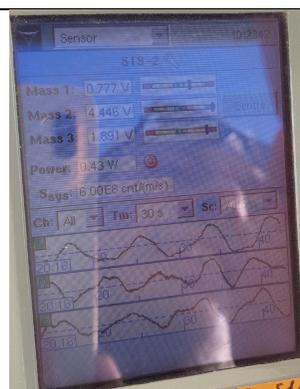
→ une des masses a pas mal bougé (position des masses à l’arrivée (0.777 V, 4.446 V, 1.891 V) – voir photo 4. On tente de recentrer : 4 recentrages pour arriver à (0.809 V, -0.873 V, 0.252 V) - voir Photo 5 pour état au départ.

4. Masses à l’arrivée

→ STS-2 recentré avec succès → *pensez à vérifier le centrage des masses 1 fois par an.*

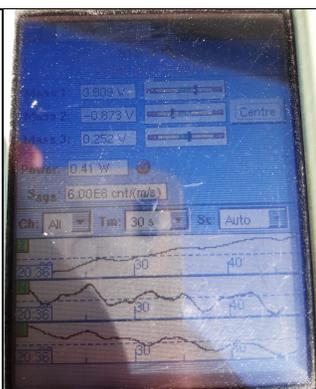
5. Masses au départ (4 recentrages)

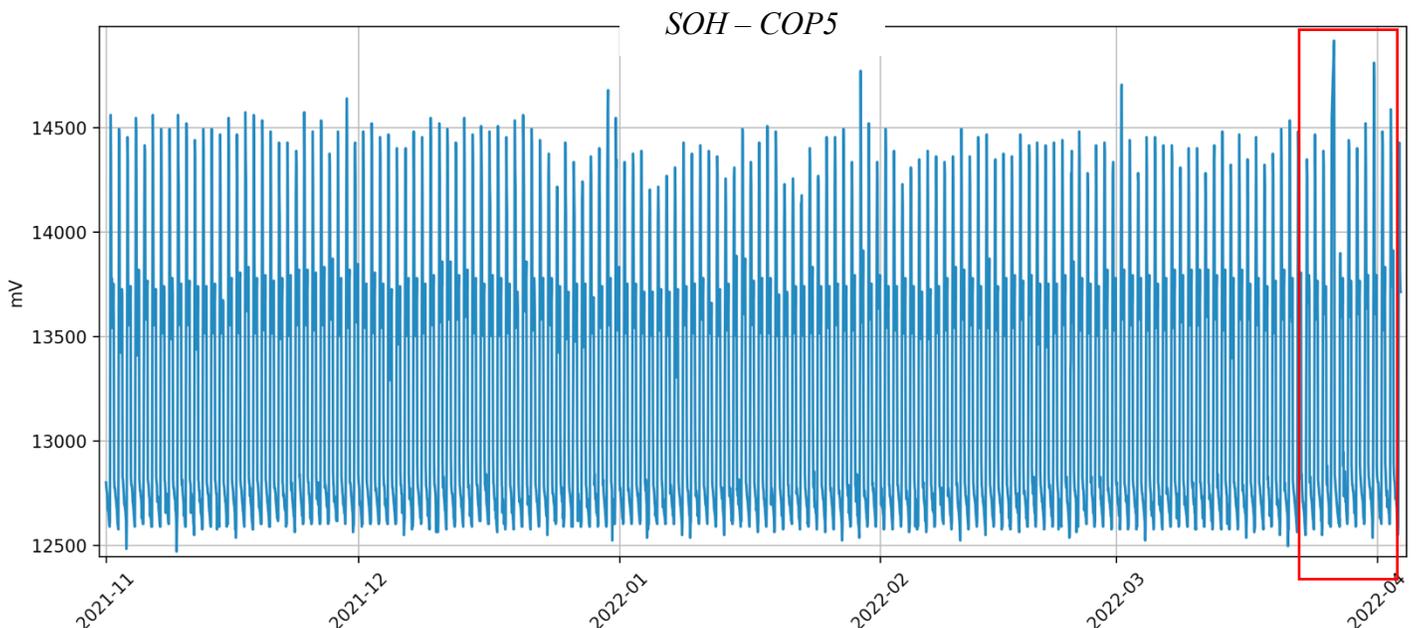
Les 2 sessions GPS du 26/03 (correspondant au jour du reboot) sont plus petites d'environ 15% soit une interruption d'environ 4h. D'après le rinex HF du jour 26/03 (DOY 85), le récepteur s'est éteint entre 15:17:12 et 19:31:8 (UTC).

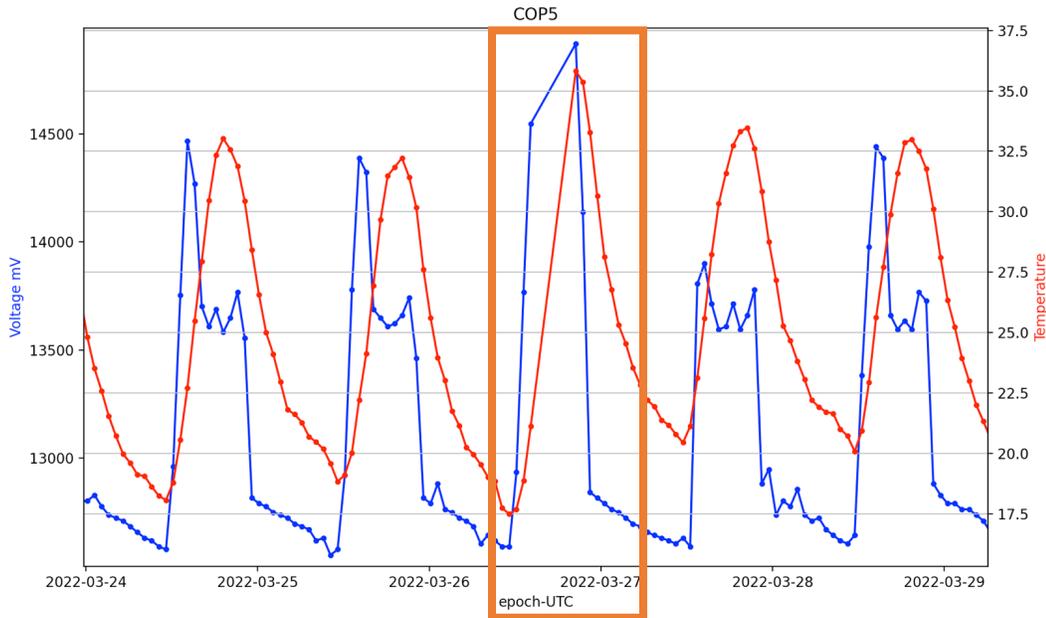
On observe une augmentation du voltage en même temps que la température dans la boîte avant la coupure. Lorsque les acquisitions reprennent une température à 35°C (la plus élevée de la semaine) est mesurée ainsi qu'un voltage à presque 15 V :

COP5: Voltage vs Température en fonction du temps sur les 5 jours autour de la coupure

- Les specs du régulateur (Steca-Solaris PRS1515) qui déconnecte les instruments en cas de surtension et/ou surchauffe puis les reconnecte automatiquement au bout d'un certain temps quand tout est redevenu normal
- Les specs du NETRS qui fonctionne entre 12 et 32 V et dispose d'une protection 'over-voltage'
- Que les 2 instruments se sont éteints a priori en même temps, et ont redémarré à 3 min d'intervalle

On en déduit que le régulateur, mesurant une surtension ou une surchauffe, a déconnecté les 2 instruments pour les protéger et les a reconnecté lorsque le voltage est revenu à un niveau normal. Il a donc très bien fonctionné et n'a pas cramé. Les jours suivants apparaissent parfaitement normaux, pour le GPS et la sismo. Cet événement est, à ce jour, complètement isolé (rien de tel observé depuis leur installation en 2019). Qu'est ce qui pourrait être à l'origine de l'incident ... ? Ensoleillement trop fort ou Conditions météo particulière ?

- A surveiller pour voir si ça reste un événement isolé ou la preuve du vieillissement du régulateur
- Prévoir de remplacer le régulateur par un plus puissant ?

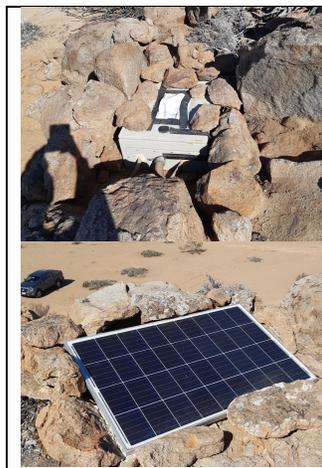
- **TVB – station en très bonne condition – sans signe d'effraction**
- Intérieur de la boîte clean
- Panneau a peine poussiéreux
- Régulateur clignote vert
- Alimentation – 14.635V (donné par Trimble)

1. Station à l'arrivée

Nettoyage panneau

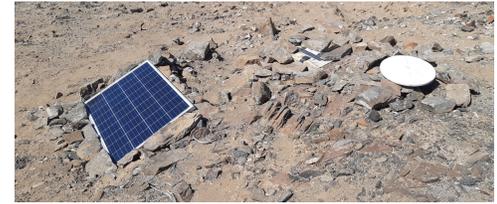
- **TVB – station en très bonne condition – sans signe d’effraction**
- Intérieur de la boîte clean
- Panneau propre
- Régulateur clignote vert
- Alimentation – 13.950 V (donné par Trimble)

État général de la station à l’arrivée

Nettoyage panneau

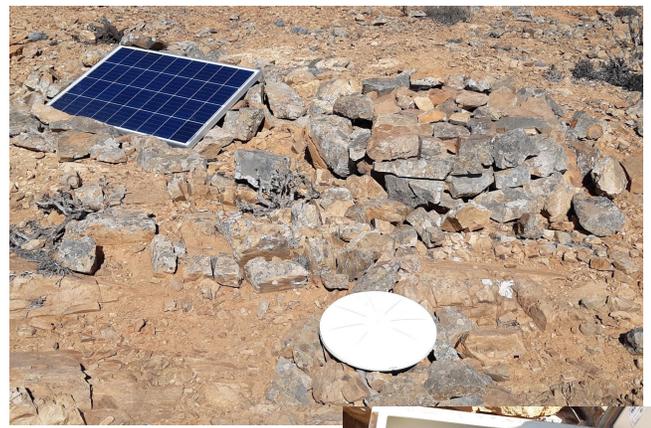
- **TTRL – cGPS – Eq. 2** : 04/04/2022, 14h30 LT – 17h30 UTC (EK – DZ)
 - **TVB – station en très bonne condition – sans signe d’effraction**
 - . Intérieur propre, pas de poussière
 - . Récepteur fonctionnel, enregistre données, non-stop depuis 122 jours
 - . Antenne propre – pas de vérification du serrage... à faire prochaine visite.
 - . Panneau un petit peu poussiéreux
 - . Régulateur clignote vert
 - . Alimentation – 13.330 V (donné par Trimble)
 - **Récup données :**
 - . session z 30sec 20211101 → 20220403
 - . session y 1 sec : 20220124 → 20220403 → 70 jours d’autonomie
 - **Actions :**
 - . Nettoyage panneau

État général de la station à l’arrivée

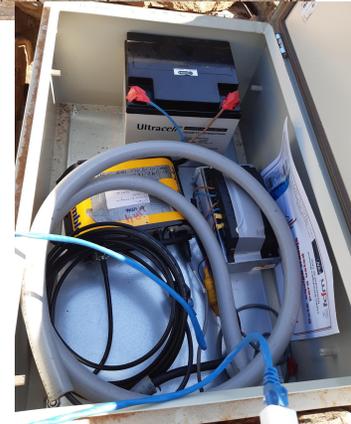
Note: le vent claqué le couvercle sur le câble RJ45 au moment du téléchargement de février - tout reparti normalement... tailles de fichiers normales... on le télécharge une 2ème fois dans le doute...
