Compte-rendu Mission GPS - Re-mesure Région III-II

Dates : 12 Novembre – 7 Décembre 2022

2) Maintenance des stations permanentes de Punta de Choros & COP2020 (ronds bleu sur cartes)

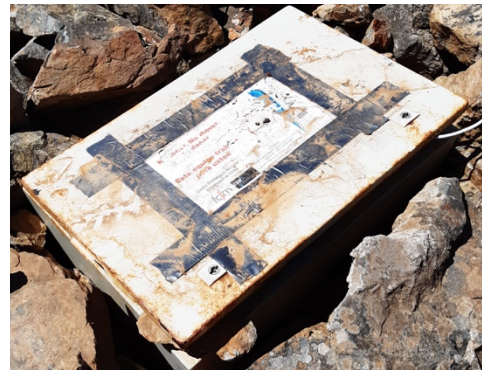
- **TTRL - 16/11/2022 – 15h15 (local) (E.Klein+C.Vigny)**
TVB – station en bonne condition – sans signe d’effraction :
 Extérieur pas mal corrodé
 Intérieur boîte clean – pas de vie
 Panneau & antenne très propres
 Antenne orientée et fixe

7 satellites en visu
 Récepteur fonctionnel, enregistre données, non-stop depuis **125 jours**

Voltage 13.648 (Trimble)
 Mesure régulateur : Panneau 15 Volt / Batterie 13 V

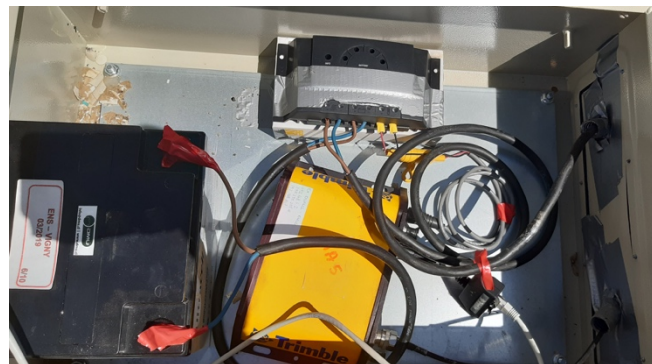
• **TOT5 - 20/11/2022 – 14h50 (local) (E.Klein+C.Vigny)**

TVB – station en très bonne condition – sans signe d’effraction

Intérieur de la caisse propre

Récepteur GPS fonctionnel, enregistre données, non-stop depuis **352 jours**

Régulateur clignote comme il faut

Panneau à peine poussiéreux

Antenne propre, orientée et fixe

. Nettoyage panneau et antenne

. Recollage du panneau solaire

. Nettoyage porte de la boîte métallique et fixation de la plaque de plexi+affichette. On laisse une affichette dans la boîte.

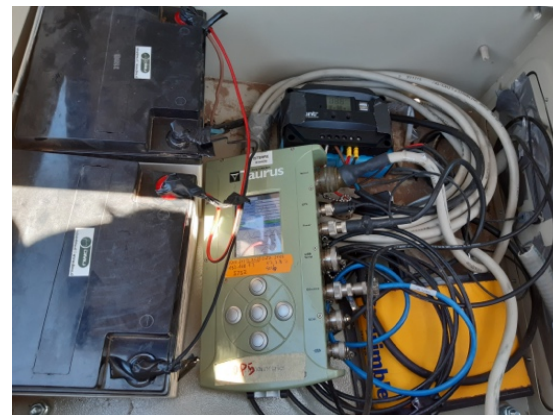
• **COP5 - 19/11/2022 – 14h20 (local) (E.Klein+C.Vigny)**

TVB – station en bonne condition – sans signe d’effraction

Intérieur de la caisse pas pire que d’habitude niveau poussière. Tous les câbles sont pas mal mélangés – probablement suite au changement de régulateur.

Récepteur GPS fonctionnel, enregistre données, non-stop depuis **128 jours** (correspond à la date de remise en route en juillet).

Panneau poussiéreux mais ok.

.Nettoyage panneau + antenne

. Nettoyage porte de la boîte métallique et fixation de la plaque de plexi+affichette. On laisse une affichette dans la boîte.

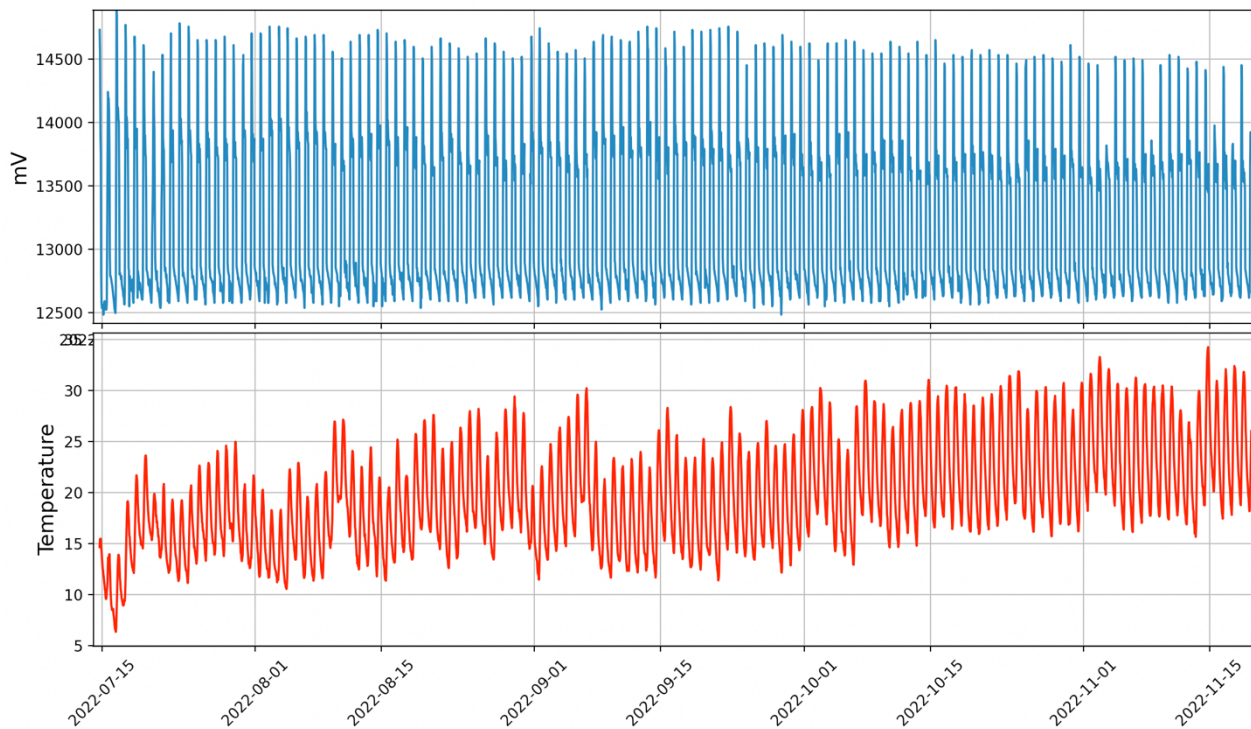
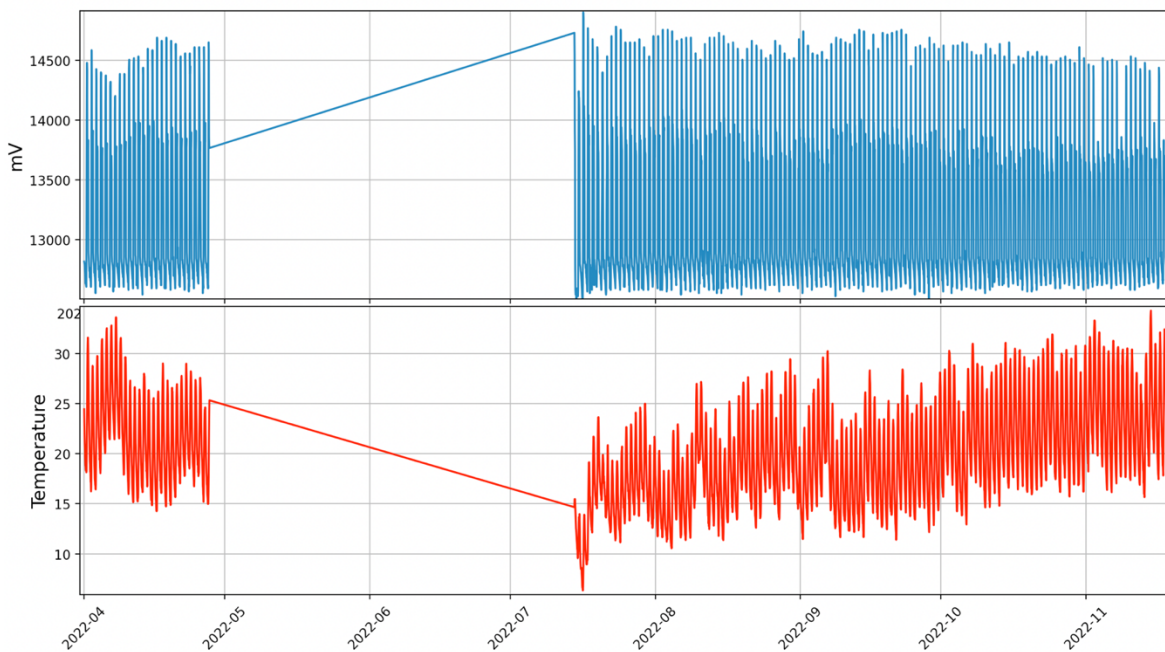
SOH depuis le redémarrage en le 14 juillet 2022, suite à la panne de régulateur (B.Potin) :

On voit que le régulateur est tombé en panne, en avril, sans avertissement ni symptômes précurseurs, à part l'incident de fin février, repéré lors de notre visite en avril

On observe aussi au cours du mois de novembre, plusieurs jours où la charge maximale n'est pas montée à 14,5 V comme précédemment (moins d'ensoleillement ? Pas de station météo proche pour vérifier). On observerait même une diminution de cette charge max depuis 2 mois... La charge minimale, elle ne varie pas... Pas de variation notable de taille de fichiers GPS sur ces jours... A priori, pas de quoi s'inquiéter ? A surveiller tout de même...

➔ il faut chasser ce type d'incident systématiquement lors de chaque visite sur les 3 stations (grâce à la tailles des fichiers GPS + SOH), et toujours partir avec des régulateurs spare (3 en réserve) ...

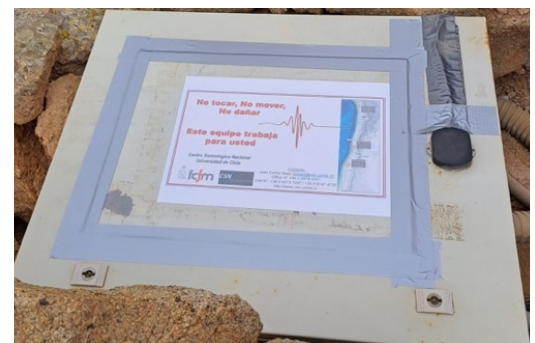
- **MMOR - 19/11/2022 – 11h10 (local) (E.Klein+C.Vigny)**

. Le mastic d'un des câbles à l'extérieur de la boîte est fatigué – on scotche avec du ducktape pour protéger. A surveiller, voire remettre du mastic.

.Nettoyage antenne - panneau

.Nettoyage porte de la boîte métallique et fixation de la plaque de plexi+affichette. On laisse une affichette dans la boîte.

.Re-scotche du gps-sismo et les câbles à l’intérieur.

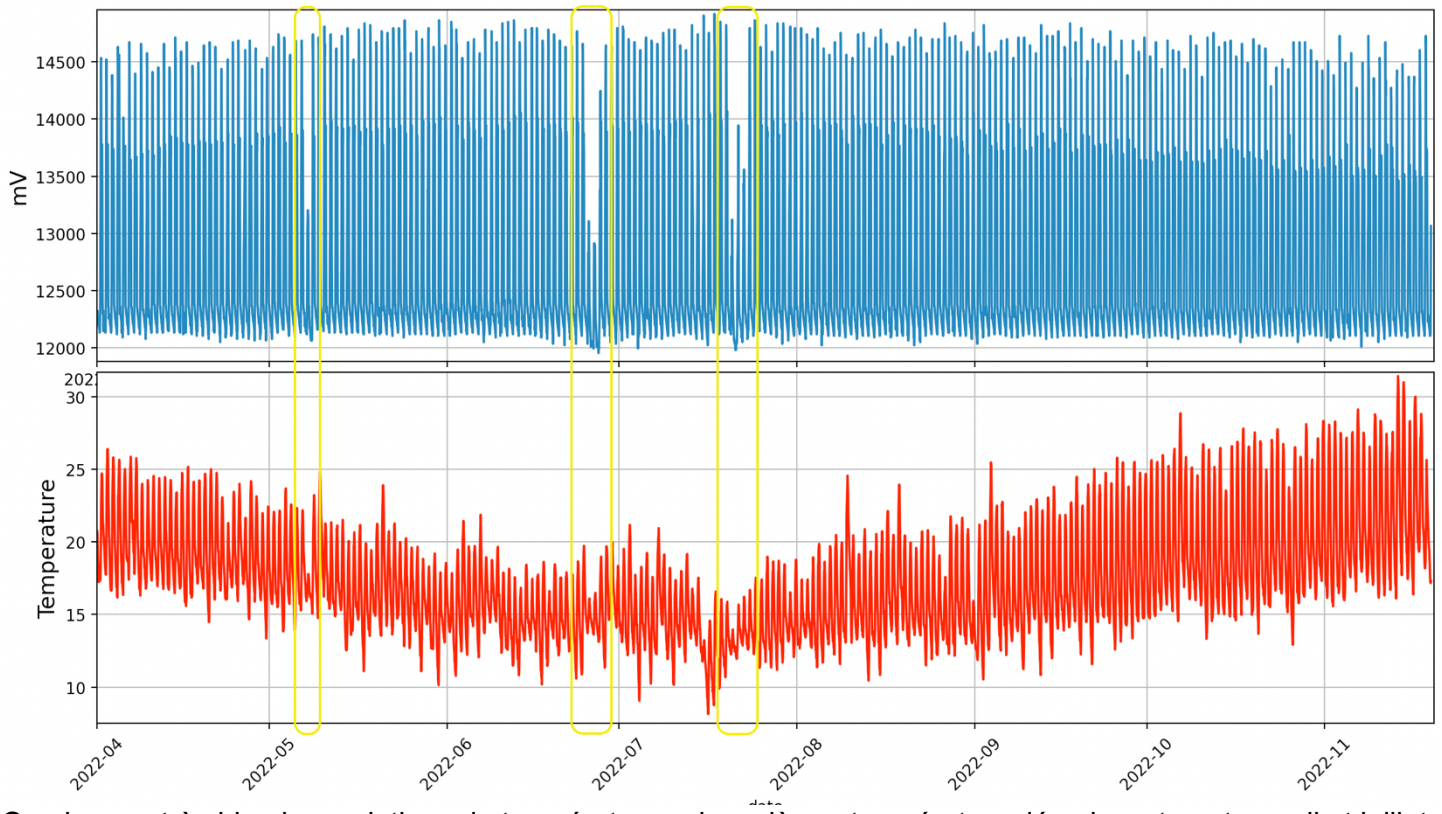
SOH entre Avril et Novembre 2022 :

On observe très bien les variations de température saisonnière – température décroissante entre avril et juillet puis croissante entre août et novembre. La charge max est plus faible (toujours proche de 13V...) les jours ou la température est restée basse (~15°C) - 3 évènements : le 7 mai ; entre les 24 et 27 juin et entre les 20 et 23 juillet. On imagine que l'ensoleillement était très faible sur ces périodes et que les panneaux n'ont rien débités. Charge normale en dehors de ces évènements. On voit peut-être un léger cycle saisonnier dans la charge max, avec des charges max plus fortes par faible température et plus faibles par forte température. Cela peut venir d'une efficacité de charge légèrement diminuée lorsque la batterie est très chaude. Rien d'alarmant à ce stade.

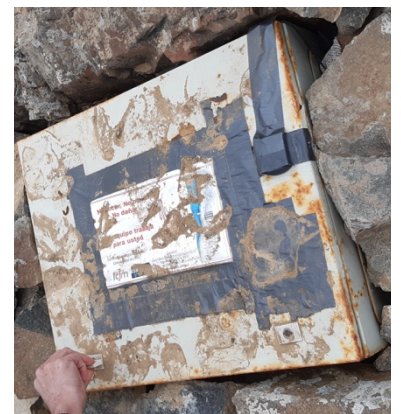
• **BAR2 - 20/11/2022 – 10h (local) (E.Klein+C.Vigny)**

TVB – station en assez bonne condition – sans signe d'effraction mais extérieur très rouillé

Intérieur de la caisse avec un peu de sable, quelques araignées mortes

Récepteur fonctionnel, enregistre données, non-stop depuis **495 jours**

.Nettoyage antenne - panneau

.Nettoyage et ponçage du couvercle de la boîte + peinture anti-corrosion

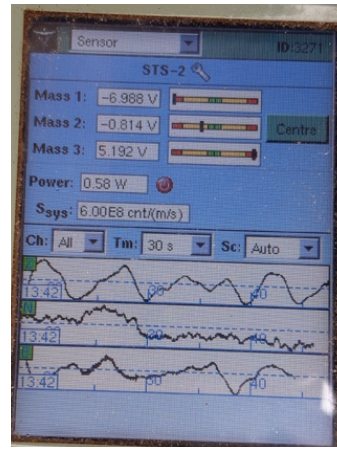
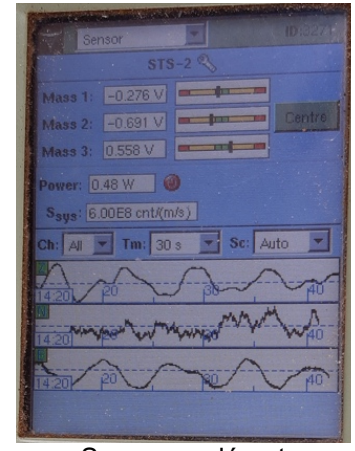
2 masses un peu a vau l'eau... on ose faire des recentrages

Sensor a l'arrivée
Maspos (-6.988V; -0.814V;
5.192V)

Sensor au départ
Maspos (-0.276V; -0.691V;
0.558V)

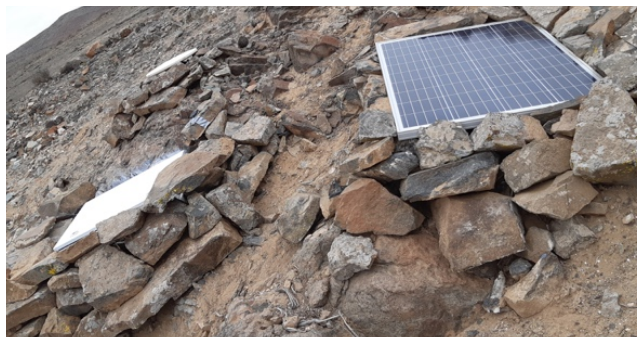
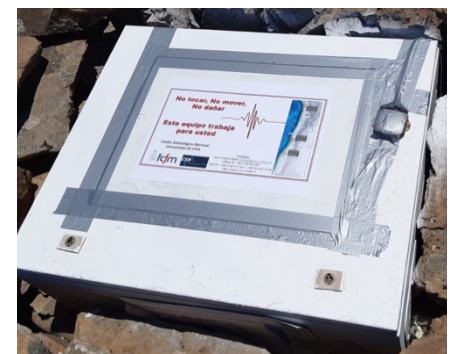
- **BAR2 – 2^{ème} visite - 24/11/2022 – 13h50 (local) (E.Klein+C.Vigny)**

La peinture à séché - ça n'a pas l'air ultra résistant et il faudra probablement le refaire régulièrement.

.Re-scotche le GPS-sismo sur le dessus de la boîte. Et on recouvre de cailloux.

.Nettoyage porte de la boîte métallique et fixation de la plaque de plexi+affichette. On laisse une affichette dans la boîte.

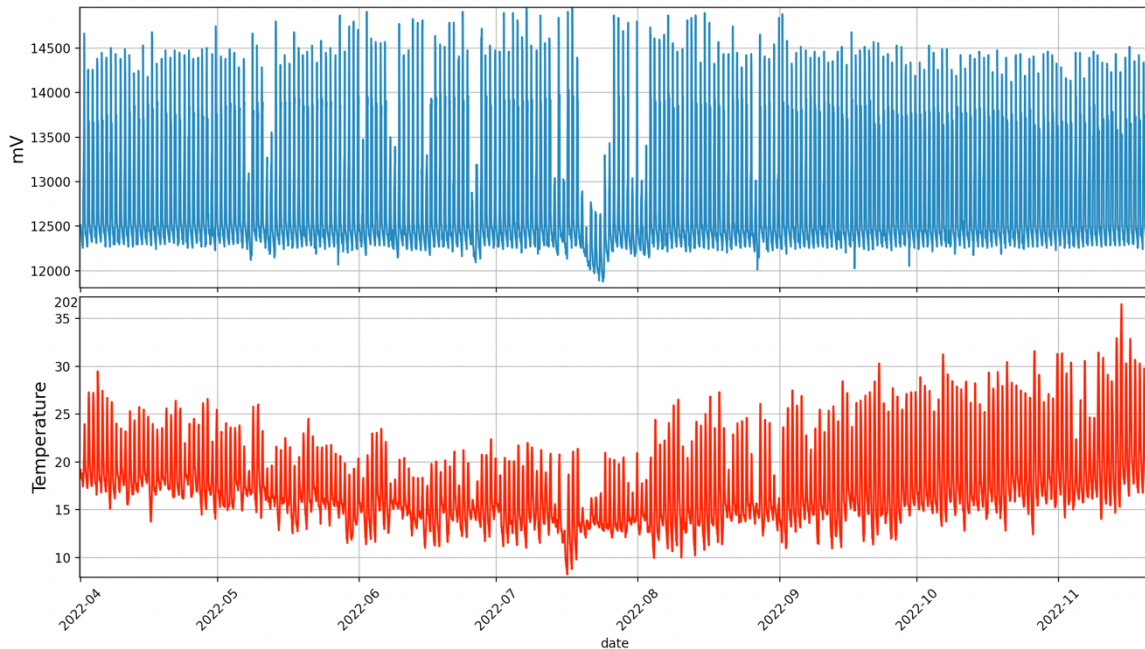
SOH entre Avril et Novembre 2022 :

Là encore, les variations de température saisonnière sont nettement visibles, ainsi que les évènements de plus faible température (observés à MMOR, allant jusqu'à $< 15^{\circ}\text{C}$ dans la boîte), corrélés à des jours de plus faible charge. On descend à légèrement en dessous de 12 V entre les 20 et 24 juillet. On observe plus d'évènement de faible charge qu'à MMOR (typiquement les 7 et 15 juin). Mais il fait beaucoup plus souvent gris à BAR2 qu'à MMOR (en tout cas sur nos visites), avec de la Camanchaca qui met souvent plus de temps à se lever, donc a priori rien de choquant... et la charge remonte normalement ensuite.

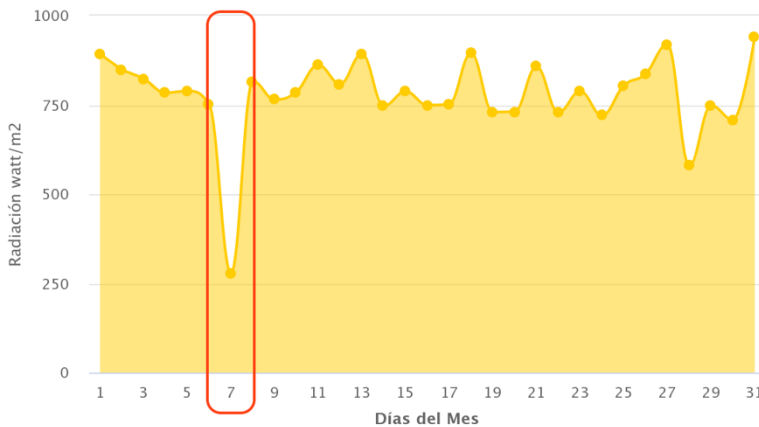
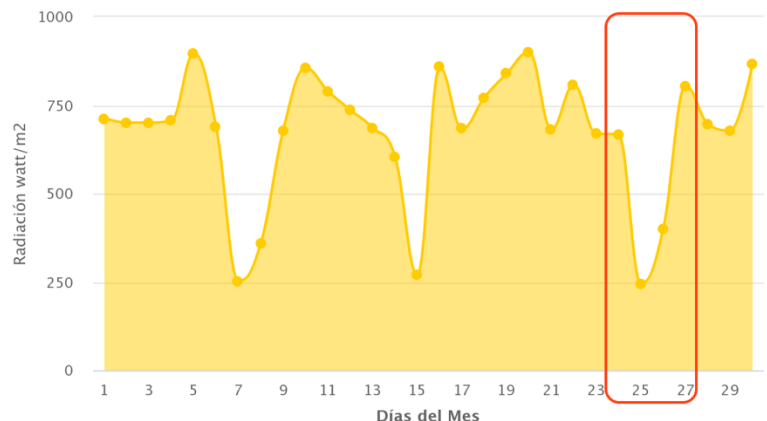
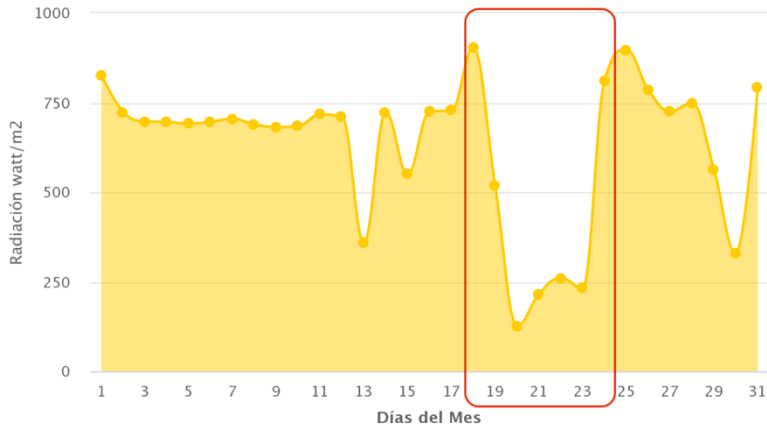
On retrouve les 3 évènements observés à MMOR et BAR2, ainsi que plusieurs autres (notamment en juin, les 7 et 15) visible à BAR2 mais pas à MMOR.

Conclusion : A priori tout va bien sur les 3 stations. Nos installations semblent robustes (surveiller les régulateurs qui sont visiblement les points faibles) et bien calibrées en termes d'énergie : elles résistent à 3 à 4 jours sans soleil (pas de recharge par les panneaux solaires) sans s'éteindre et repartent normalement après les évènements.
