# Compte-Rendu Mission GPS Norte Chico 2023

**Dates :** 3-25 Novembre 2023

## Norte Chico 2023 - III region Atacama – GPS net. (19 November 2023)

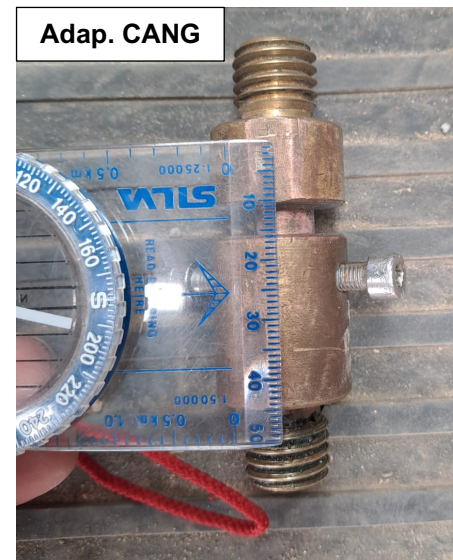
- Pour le site CANG (Caleta Angosto), l'adaptateur Delmont n'a pas été enfoncé complètement, il était bien vissé, serré et orienté mais on mesure 6 mm de décalage à ajouter aux 4,4 cm de hauteurs d'antenne pour les Delmont (voir photo).

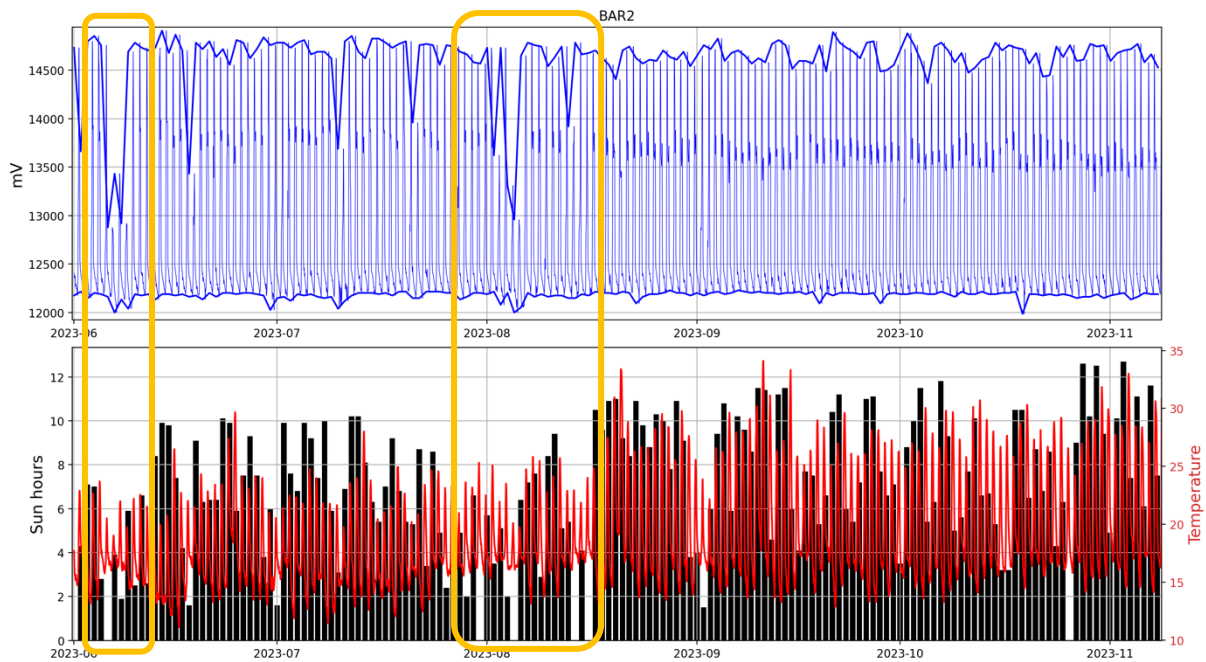
1. Sur les 6 derniers mois (juin -> novembre 2023): On récupère sur la page web de la Dirección General De Aeronáutica Civil (<https://climatologia.meteochile.gob.cl/Productos/Mensuales/Radiación Solar/Horas de Sol>) le nombre d'heure d'ensoleillement mesurées à la station de l'aéroport Dieserto de Atacama (entre Copiapo et Caldera, Codigo de la station : 270008) qu'on représente contre la température dans la boîte GPS-sismo et le Voltage (SoH fournis par les Taurus). A noter que l'aéroport se trouve un peu plus à l'intérieur des terres que BAR2 donc la situation peut être un peu différente entre les 2 lieux, mais on imagine que les grandes tendances sont les mêmes.

Le voltage max montre des chutes de charge entre le début juin et début aout, les 2 évènements correspondent à des périodes de faible ensoleillement plusieurs jours de suite. On voit qu'une journée isolée de faible ensoleillement au milieu d'un mois ou le nombre d'heure de soleil est haut et varie peu (ex. début septembre) n'a pas d'influence sur le voltage donc la batterie est encore en très bon état. En juin en revanche, le nombre d'heure de soleil varie plus et s'il diminue, la charge max diminue un peu. Mais le minimum de charge ne descend jamais en dessous de 12 et la batterie se recharge normalement une fois que l'ensoleillement se normalise.

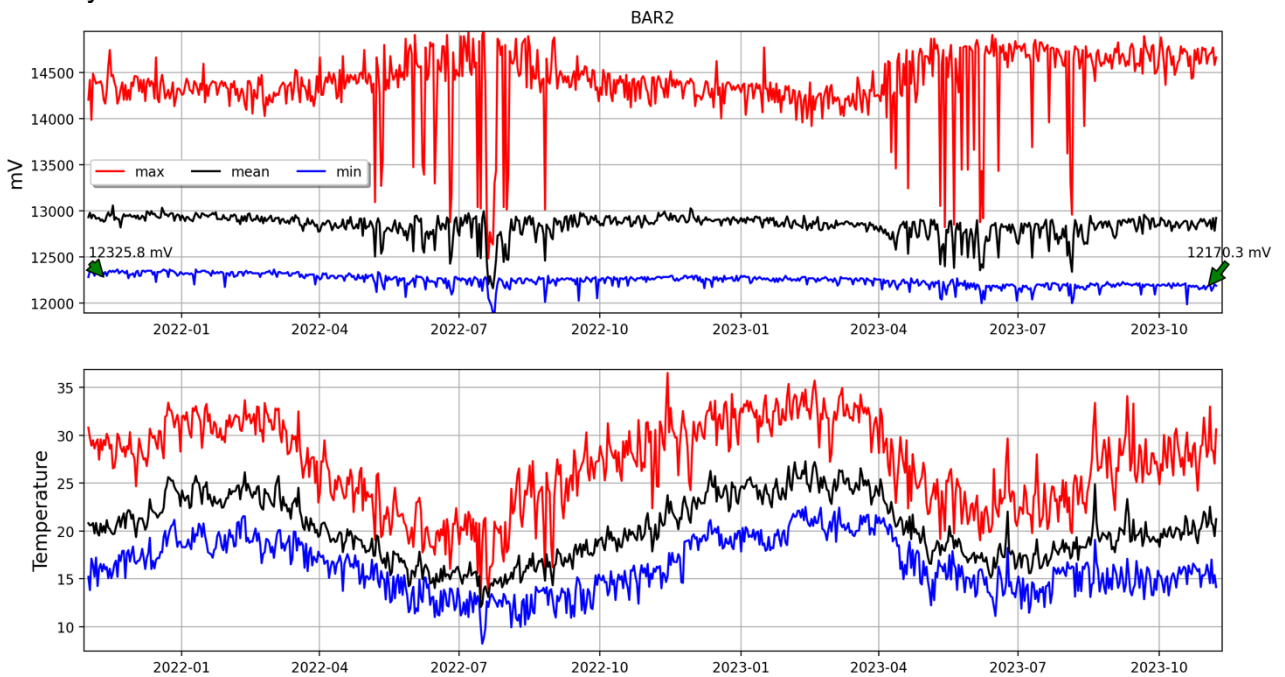
2. Depuis fin 2021: On regarde cette fois le voltage minimum, maximum moyen depuis fin 2021. On voit bien les saisons, les chutes de voltage max se produisent en hiver mais restent stables en été ! Le maximum de voltage max en hiver est supérieur au voltage max en été, ça vient probablement du fait que, en hiver, la batterie étant vide, le courant de charge est supérieur. Un autre effet peut être l'influence de la température sur l'efficacité de la charge, celle-ci est plus grande à des températures autour de 20°C, et plus faible a +30°C. A long terme, on remarque que le voltage max augmente (gain de 0.250V en 2 ans), alors que le voltage min diminue (perte de 0.150 V en 2 ans). C'est probablement un signe de vieillissement mais ça reste très faible comme effet, à priori rien d'inquiétant à court voire moyen terme.

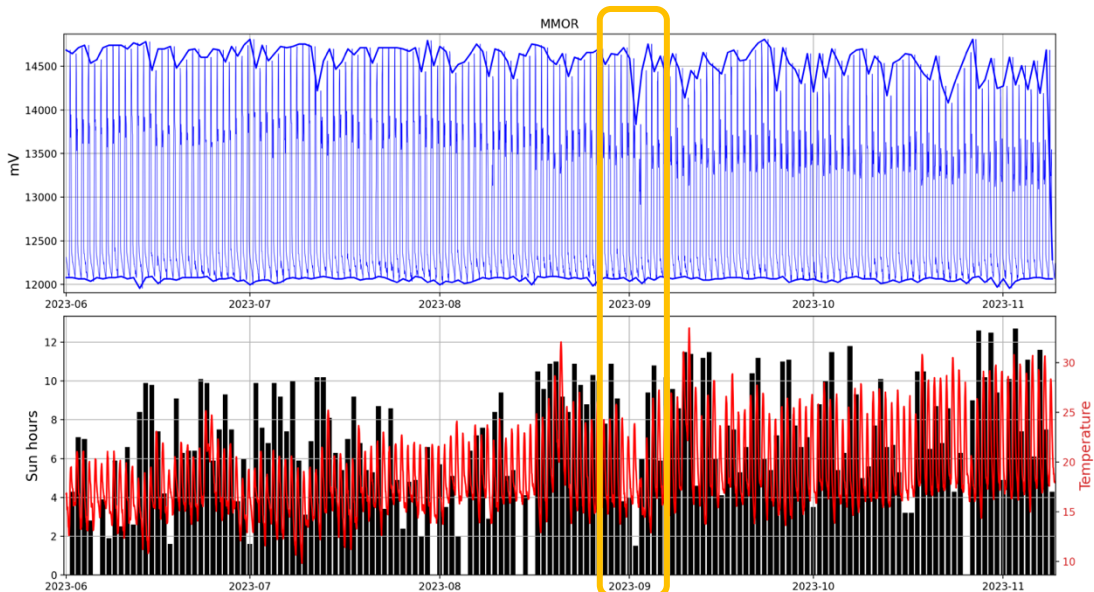
1. Sur les 6 derniers mois (juin -> novembre 2023): on voit que MMOR est très nettement moins affectée par les chutes de nombre d'heure de soleil, probablement parce que celui est différent qu'à l'aéroport. Un seul évènement est clairement visible début septembre. Tout va bien.

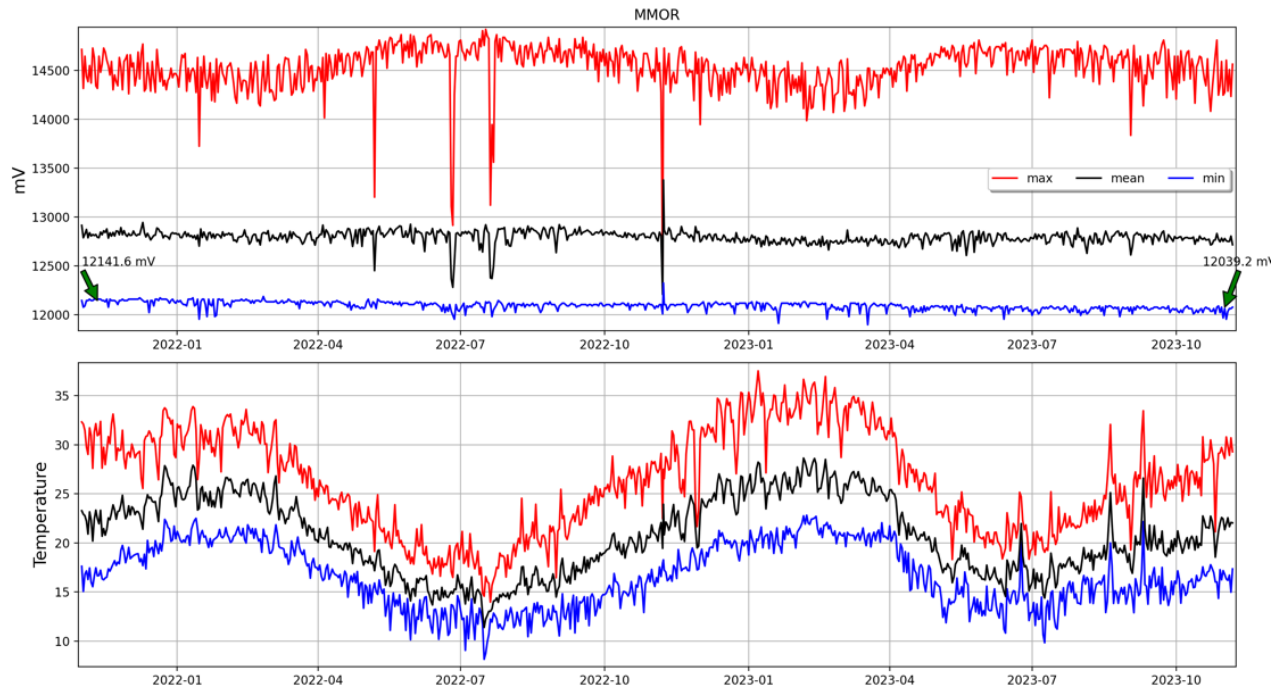
2. Depuis fin 2021: Beaucoup moins de variation et de chute de voltage max sont observées, soit parce que l'ensoleillement est beaucoup plus important qu'à BAR2 soit parce que la batterie est meilleure ? Probablement un effet combiné. Les quelques chutes se produisent sans surprise en hiver. On observe aussi une diminution du voltage min (perte de 0.1 V en 2 ans), mais pas tellement d'augmentation de voltage max, celui-ci est beaucoup plus stable qu'à BAR2. Vieillesissement encore plus faible ?

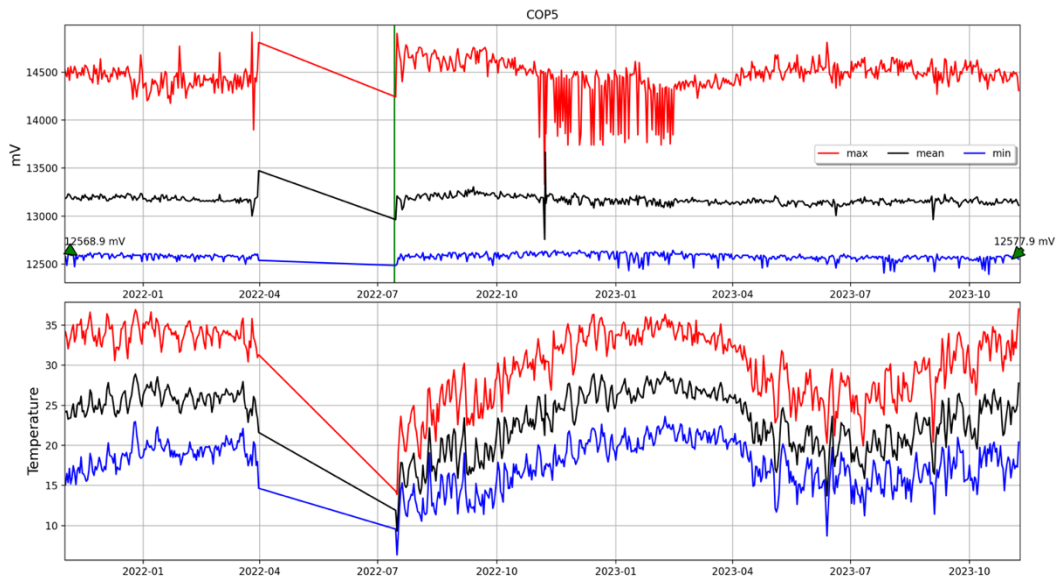
1. Sur les 6 derniers mois (juin -> novembre 2023): on ne compare pas à l'ensoleillement mesuré à l'aéroport d'Atacama, la station étant ~100km à l'Est, à l'intérieur des terres, les conditions sont probablement assez différentes. On voit un épisode de chute de charge début septembre, comme sur MMOR, cet évènement a en l'occurrence dû être général dans la région. En effet, d'après les mesures de pluie (DGAC), 0.9 mm sont tombé le 2 septembre à l'aéroport (plus forte précipitation de l'année) – ce qui explique les traces de pluie sur le plexis ! A part ça, RAS, même en hiver.

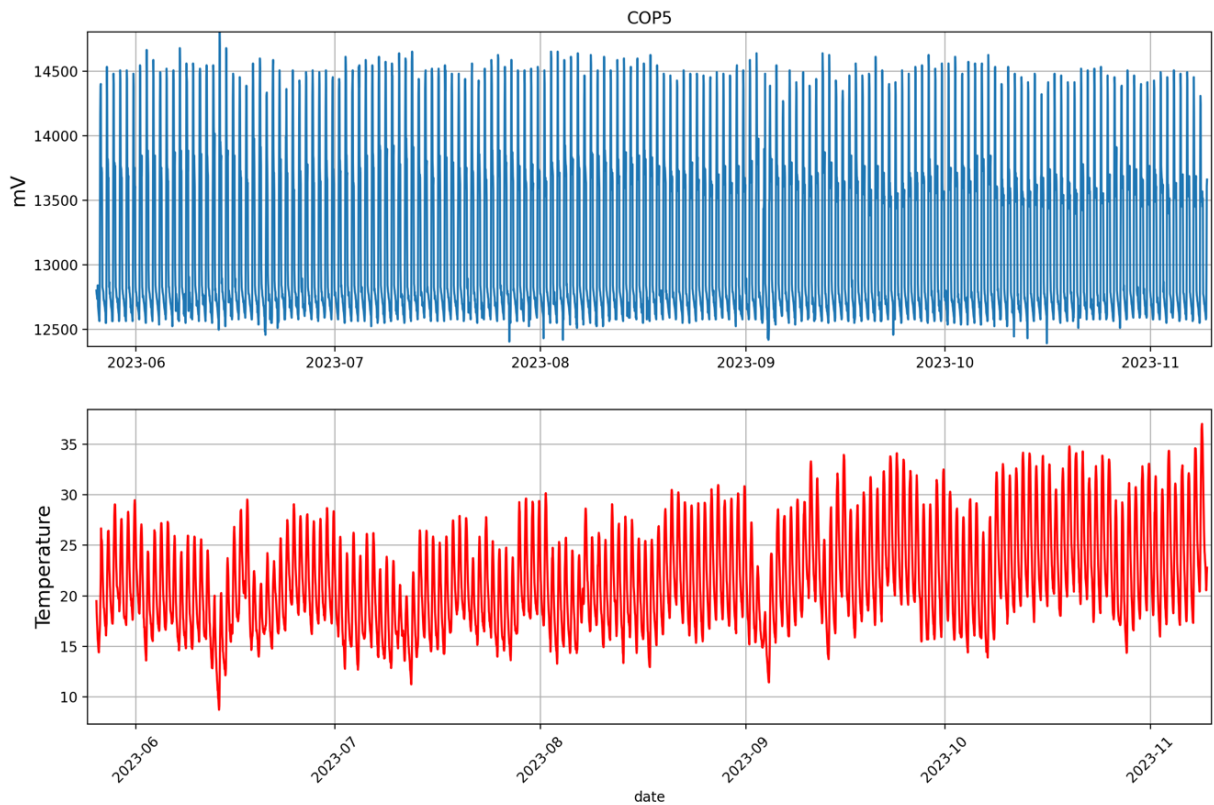
2. Depuis fin 2021: On voit bien sûr le trou de donnée entre avril et juillet 2027, à cause du régulateur qui a été changé en juillet (BP). On voit que sur cette station, les voltage min et max (et donc moyen) sont très stable sur les 2 ans, probablement car les 2 batteries gel sont beaucoup récentes et efficaces. On voit des chutes de max de voltage sur l'été 2022-2023 (chute relative avec un min à 13.750 V... !!) ? L'intérieur de la boîte est monté à 35°C, est ce que ça a pu altérer l'efficacité de la batterie ? C'était aussi le cas à l'été 2021-2022 sans effet sur le voltage ? Ce régulateur est différent des 2 autres stations, est ce que c'est fonctionnement qui est différent ? A voir s'il se reproduit sur l'été 2023-2024.
