Compte rendu mission inclinomètre(s): Iquique & Copiapo + maintenance IPOC & COP2020

Exploration sites miniers pour installation ILBO-COP2020

Dates : du 4 au 23 novembre 2019

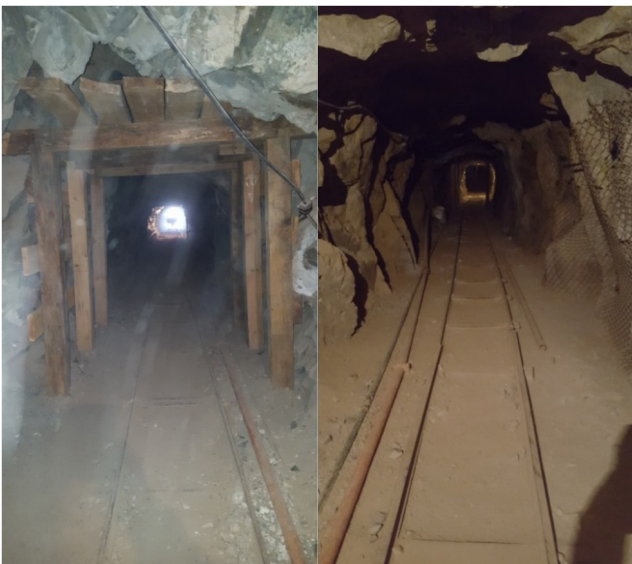
Axe principal en direction EW de la mine de l'Université d'Atacama (100 m de long)

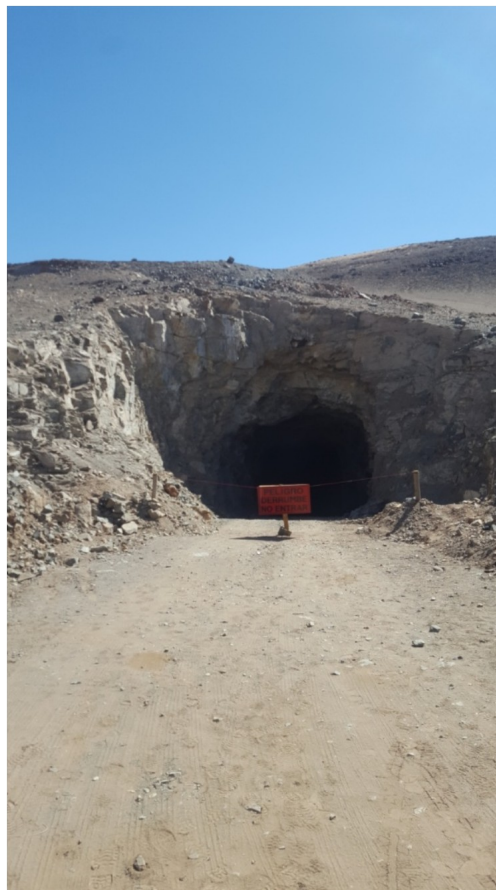
Entrée du site n°2, proche de la mine de San José

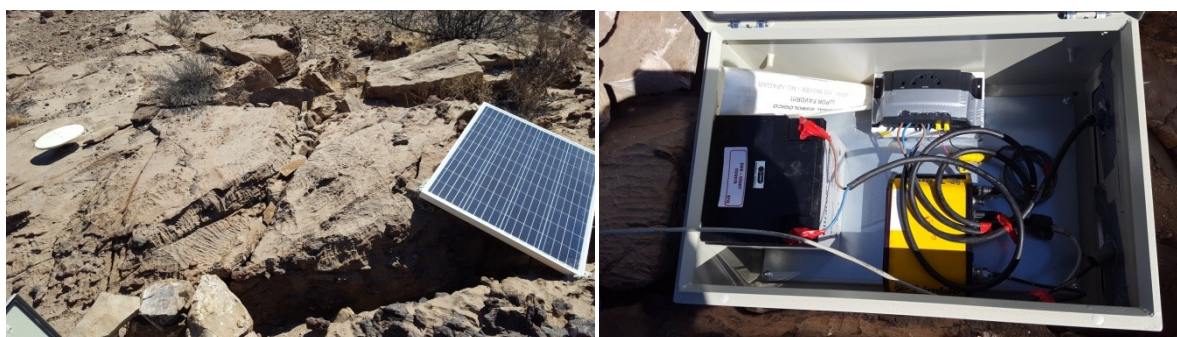
1. La route C35 se dirige au SSE de Copiapo le long du river, il y a beaucoup de vigne...
2. On cherche à explorer des pistes sur la droite de la route entre Punta delà Cobre et Totoralillo.
3. On trouve une 1^{er} piste (la piste est dans un oued avec à l'arrivée beaucoup de mine : certaines sont intéressantes mais difficiles d'accès et parfois dangereuses.
4. La piste s'arrête à cause de l'érosion de l'oued. Seules une petite mine semble intéressante en bout de piste, éventuellement celle trouvée au début de la piste. (à compléter).
5. On redescend et on cherche la piste C439 plus large et qui doit rejoindre la route 5. On la trouve après un certain nombre de difficulté et de mauvaises indications de mineurs.
6. Arrêt à la station GPS TOT5 : Récupération des données GPS OK, batterie OK > 13 V, panneau solaire nettoyé, voyant Trimble OK. (voir Photo 4)

TOT5 après nettoyage du panneau solaire et l'état interne de la boîte contenant la batterie, le régulateur, et le Trimble Net-RS.

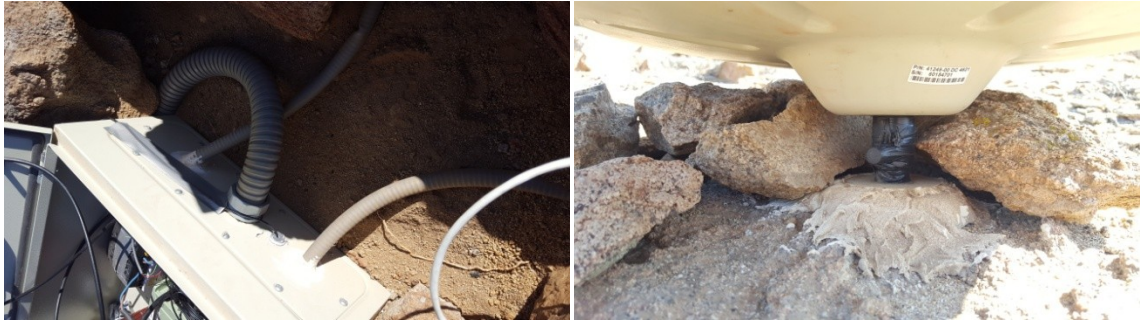
MMOR : récupération des données GPS OK, batterie OK >13 V. Panneau nettoyé, et voyant trimble OK. Récupération des données sismos plus longues mais OK.

MMOR extrémités des gaines. Etat de la connexion sous l'antenne GPS

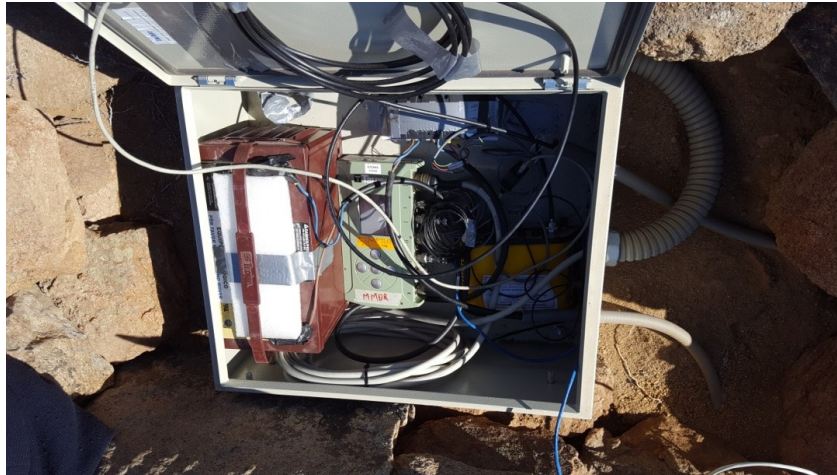
MMOR: intérieur de la caisse

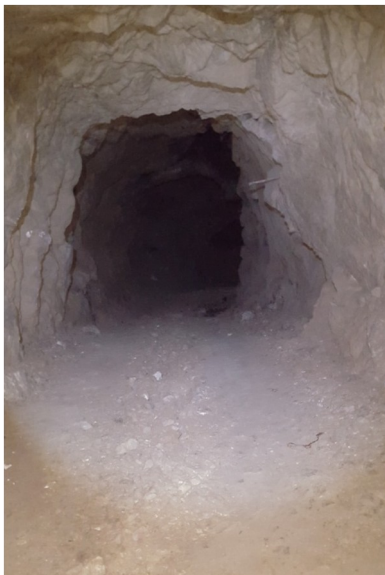
Sur la route, entre MMOR et BAR2, on trouve à nouveau un tunnel de mine très profond, il se trouve très proche de la mer (4 km), l'entrée est à 134 m d'altitude. [27°30'10.25''S / 70°50'16.52''W]. On fait 15 niveaux pour arriver au fond probablement au même niveau que la mer ou même en dessous. On trouve à partir du 13^{ième} niveau des parois qui deviennent clairement humides, sans suintement. Au fond, présence de flaques d'eau avec probablement des concrétions salines (cf photos).

fond du site après 15 niveaux descendus , galerie probablement au niveau de la mer

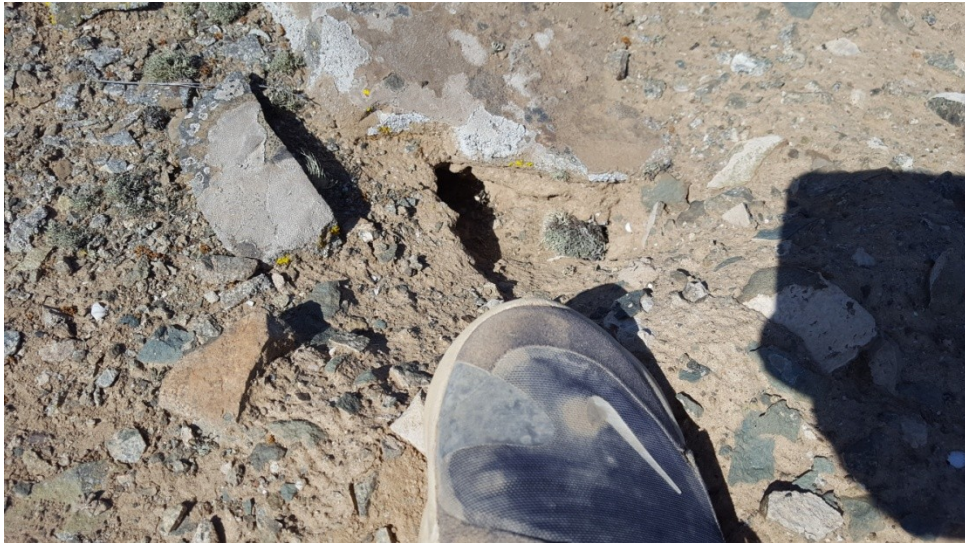
- Récupération des données GPS OK, batterie OK > 13 V, panneau solaire nettoyé, voyant Trimble OK.
- Par contre la récupération des données du sismo montre un problème sur la composante NORD. Et pas sur les autres composantes. Le sismo étant composé de 3 axe à 120°, cela montre qu'il s'agit d'un problème électrique ou électronique et pas mécanique. Après plusieurs recentrages et plusieurs tests : on n'arrive pas à résoudre le problème.

présence très nombreuse de rongeur le site est cerné par de petites galeries. Raison des problèmes sur le sismo ?

- 2) à BAR2, on essaye de réparer un problème de connectique. Et on ouvre le sismo. On ne constate rien d'anormal dans le sismo, présence tout de même d'humidité.

- On débranche les câbles en particulier celui reliant la thorus au STS2. Cela ne change rien.
 - On constate que le câble est abimé du côté de la thorus. (mauvaise connectique ?).

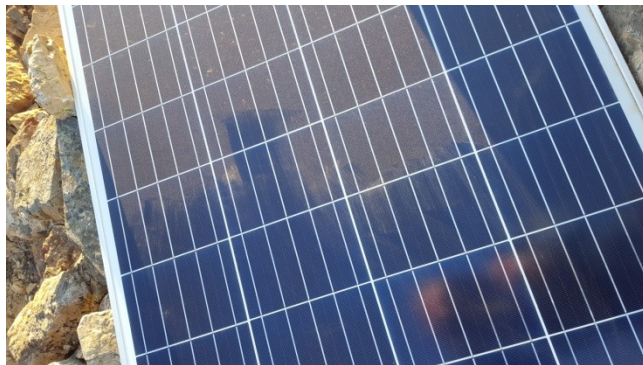
TTRL: panneau solaire avant départ

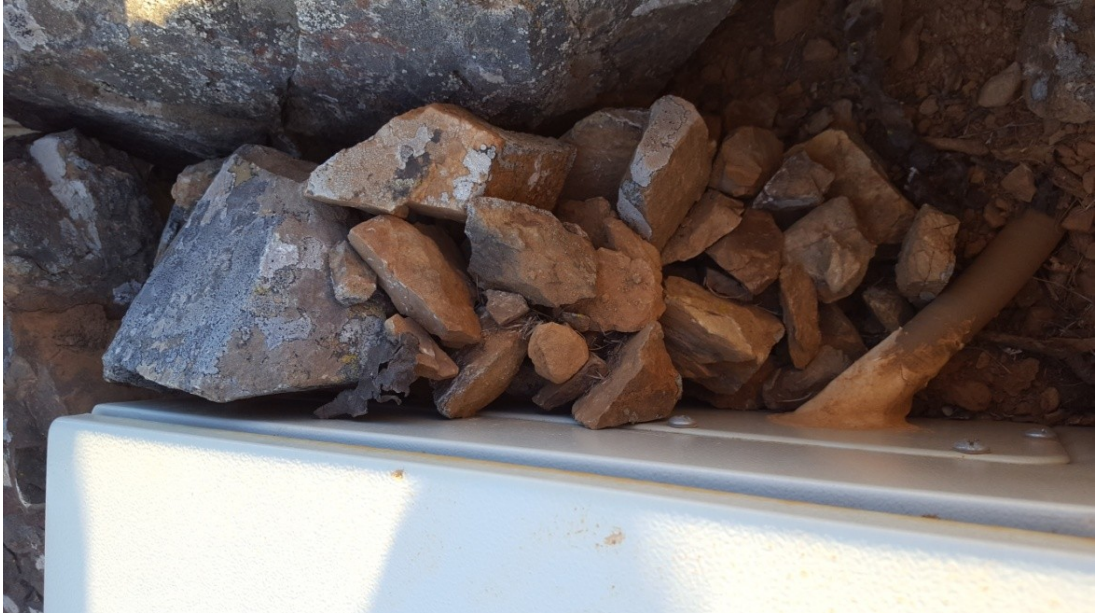
TTRL : Nouveau câble d'antenne (étanchéité assurée par scotch extensible) + couche terre/roche pour bloquer le passage des rongeurs.

- Récupération des données GPS OK, batterie OK >13 V, panneau solaire nettoyé, et voyants TRIMBLE OK.
- Changement du câble coaxial entre l'antenne GPS et le TRIMBLE. Pour mettre un câble avec une gaine de protection.

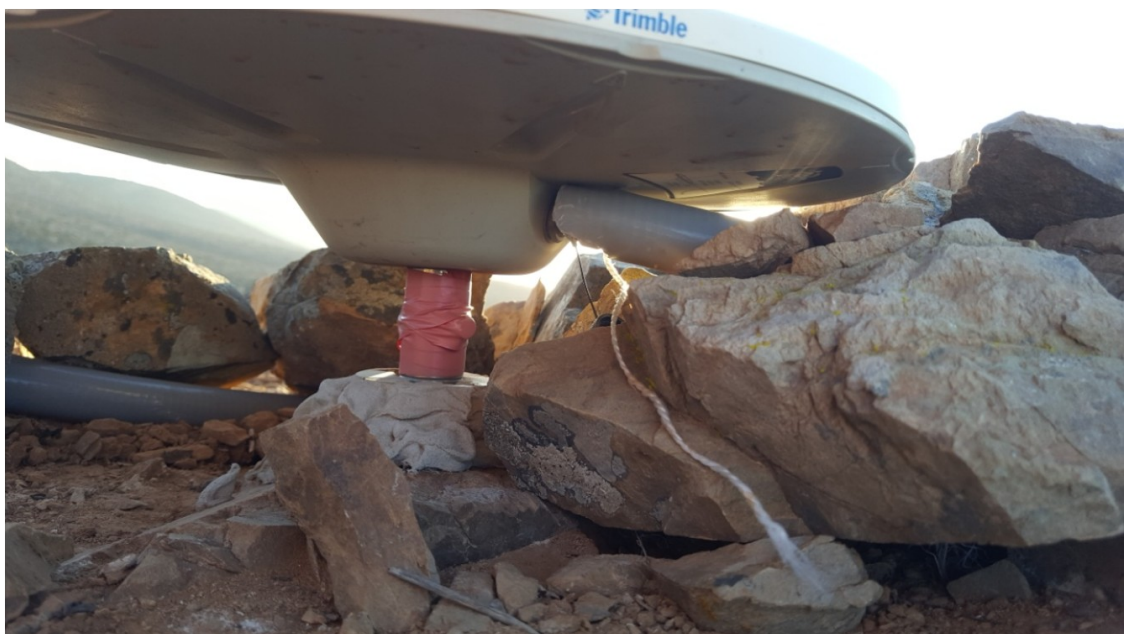
TTRL: Extrémité de la gaine au niveau du raccord de l'antenne
