Compte-rendu Mission GPS Re-mesure Région III – installation COP2020

Dates : 4 - 29 Mars 2019

Objectifs et compte-rendu :

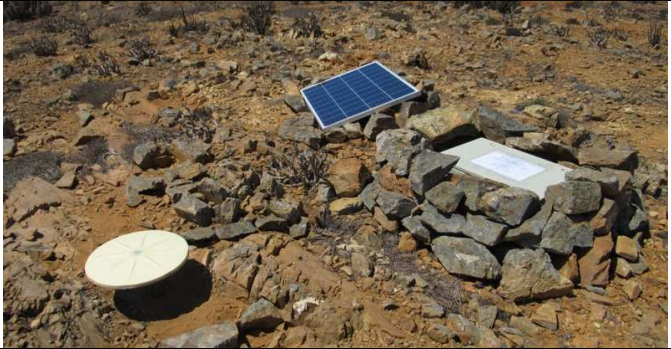
sites	Matériel	Photos
TTRL	<p>Rec. Trimble NETRS Ant. TRM Zephyr Geodetic</p> <p>UCG40 Solarix Alpha 15 A KOMAES – KM100, 1100x680 mm - 100 W</p>

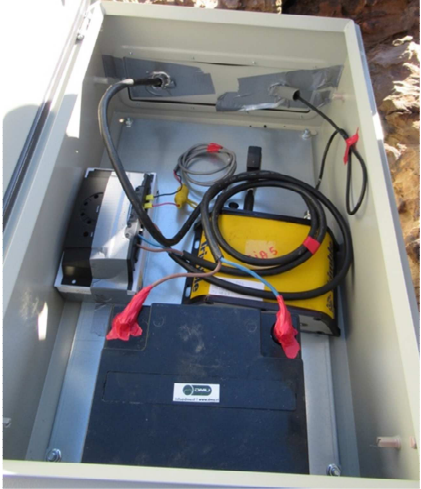
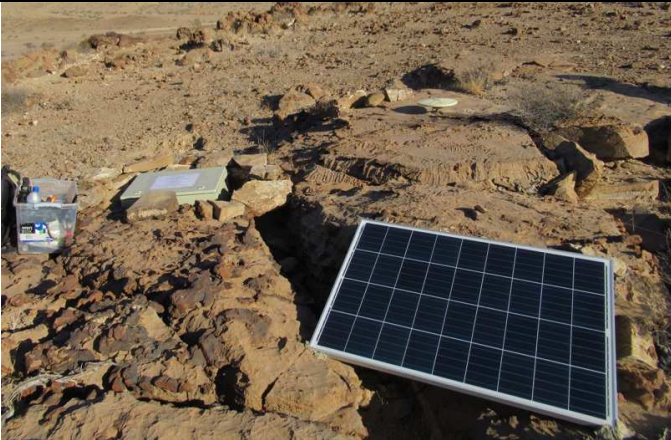
TOT5	<p>Rec. Trimble NETRS Ant. TRM Zephyr Geodetic</p> <p>UCG40 Solarix Alpha 15 A KOMAES – KM100, 1100x680 mm - 100 W</p>

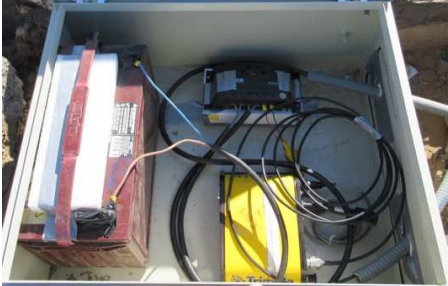
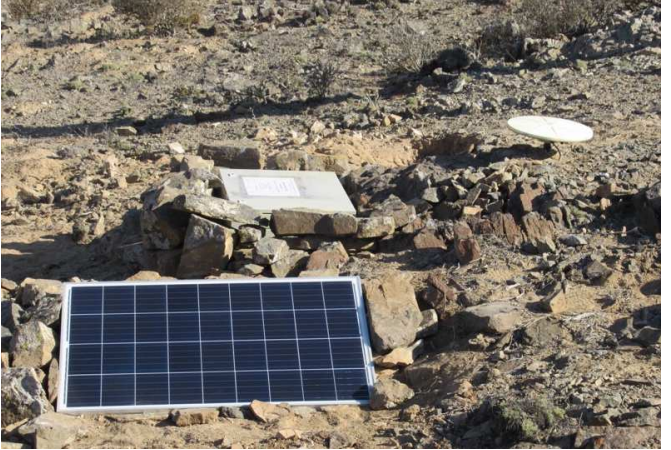
BAR2	<p>Rec. Trimble NETRS Ant. TRM Zephyr Geodetic</p> <p>Trojan 100Ah Solarix Alpha 15 A KOMAES – KM100, 1100x680 mm - 100 W</p>

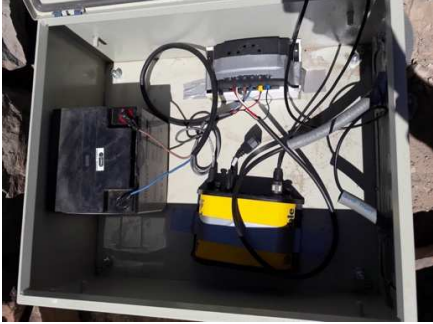
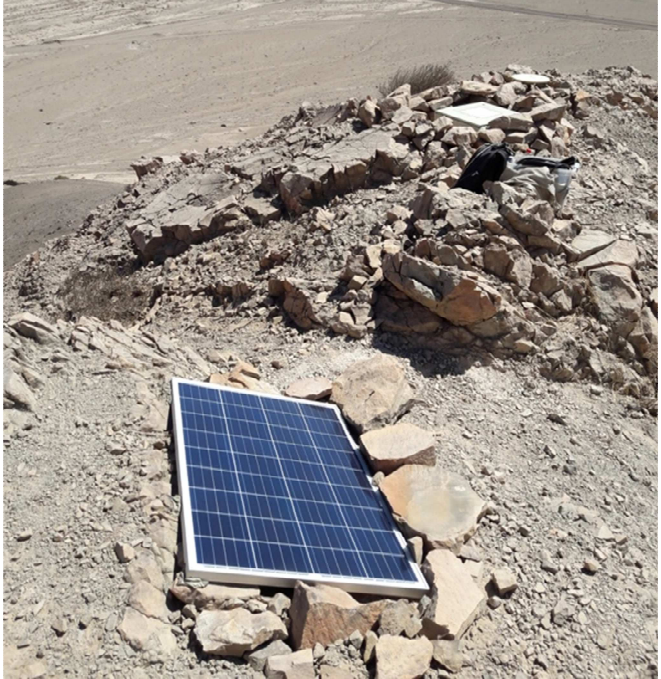
<p>COP5</p>	<p>Rec. Trimble NETRS Ant. TRM Zephyr Geodetic</p> <p>UCG40 Solarix Alpha 15 A KOMAES – KM100, 1100x680 mm - 100 W</p>

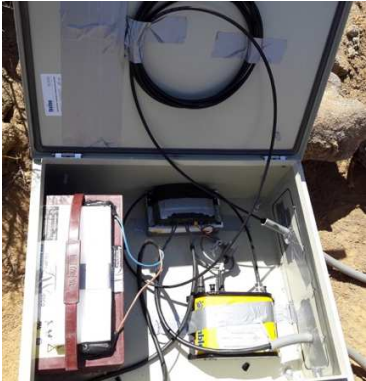
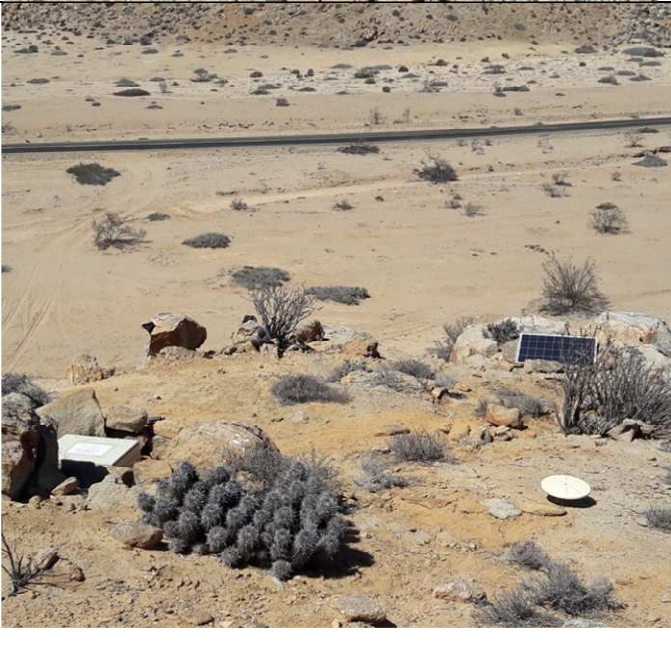
<p>MMOR</p>	<p>Rec. Trimble NETRS Ant. TRM Zephyr Geodetic</p> <p>Trojan 100Ah Solarix Alpha 15 A KOMAES – KM100, 1100x680 mm - 100 W</p>

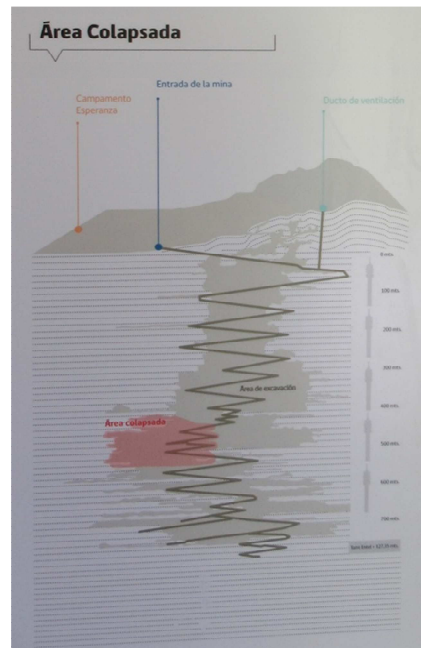
Mina San José (W3)

La mina n'est plus en activité, il s'agit maintenant d'un musée 'Circuito de Los 33' car elle s'est effondrée en 2010, emprisonnant 33 miniers a + 500m de profondeur.

Aujourd'hui, la mine est stabilisée/sécurité jusqu'à 500m de profondeur (~3.5km de tunnel) – autorisation à obtenir (SERNA GeoMine), mais pourrait être équipée.

- + pas de passage
- + pas d'activité minière dans les 10km a la ronde
- + facile d'accès
- Installation de porte ??

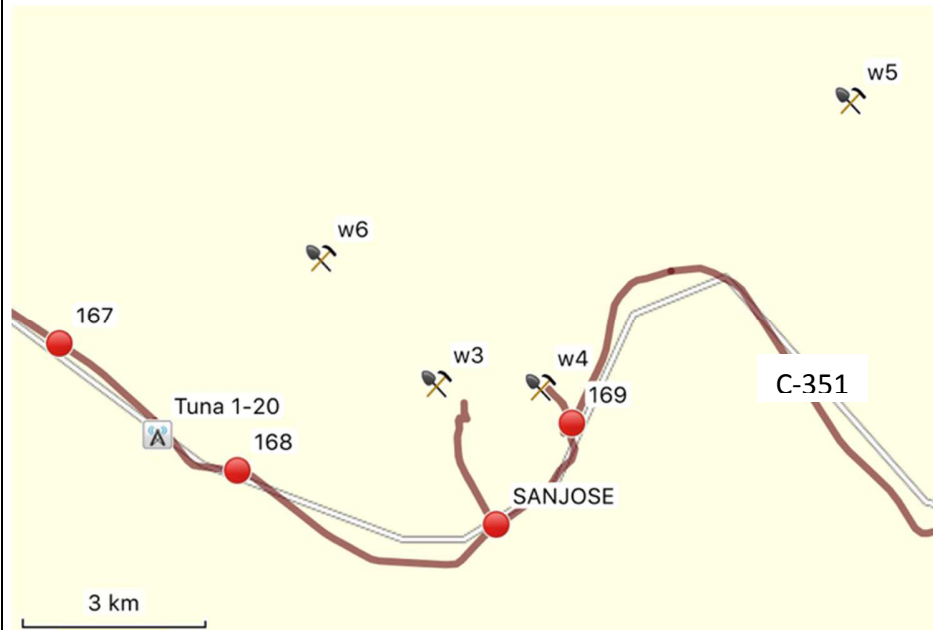
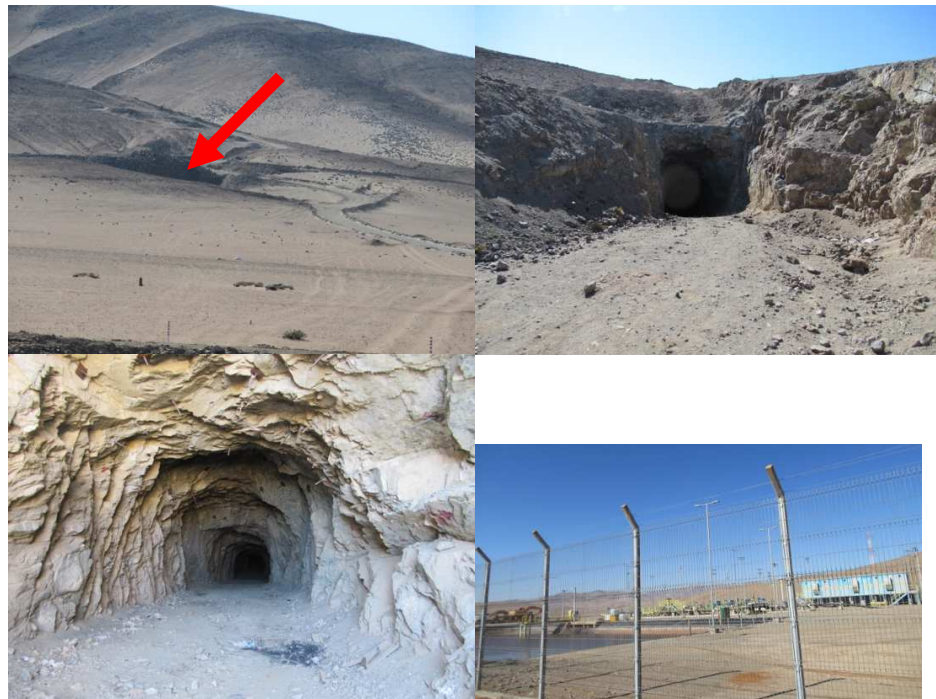
W4

Au km36.2 de la route C-351, a 800m de la route principale, très facile d'accès.
Semble abandonnée - Grand tunnel (~3x4 m, on pourrait rentrer une camioneta dans les premiers m.) – en pente sur les 20-30 premiers mètres.
Exposition panneau solaire bonne (pente)
Station de pompage d'eau au bord de la route (à 800m).
Relativement proche de San José -> pas d'activité minière actuellement dans les 5-10km a la ronde.
