Condiciones y los procedimientos de construcción en la región afectada por el terremoto del 10 de Noviembre de 1922.

EDUARDO AGUIRRE

Los materiales y los procedimientos de construcción en la región afectada por el terremoto del 10 de Noviembre de 1922.

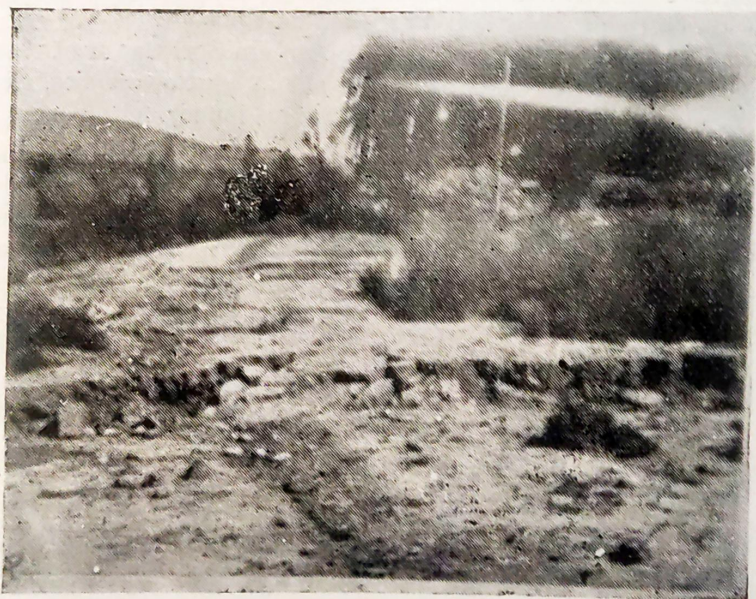
Freirina.—Cerca de la vía férrea; grietas en el trayecto entre Nicolasa y Freirina.

En algunos puntos, se produjeron grietas en el suelo. La fotografía número 1 muestra una de ellas, en los alrededores de Copiapó y las fotografías números 2 y 3, las visitadas en la hacienda Nicolasa, al lado de la vía férrea entre Vallenar y Huasco. El terreno, relativamente plano, está aquí formado de arena, ripio y grava. Las grietas tenían una profundidad visible como de un metro; superior-

mente, una anchura de unos 0,25 m. y una longitud de 15 a 20 m. Numerosos conos entre las grietas, hasta de 0,15 m. de altura, con una pequeña boca en el vértice, a manera de cráter, formados de una arena muy fina que debió salir en forma de barro fluido, constituían una prueba evidente de que durante el terremoto ha habido, por tales rasgaduras, precipitación del agua de las primeras napas subterráneas, provocada por los asentamientos del terreno suelto.

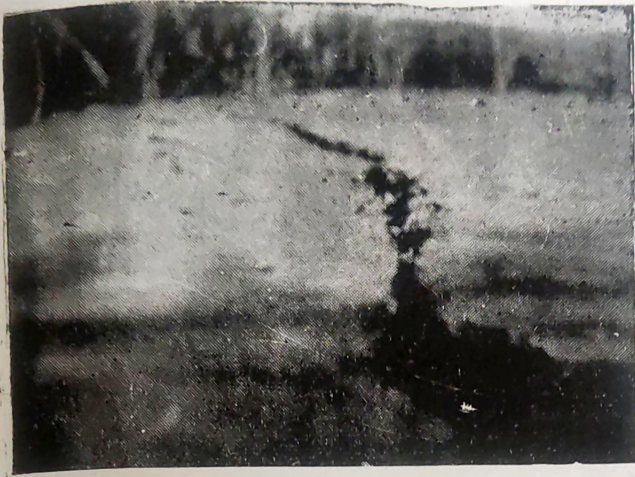
Copiapó.—Grietas.

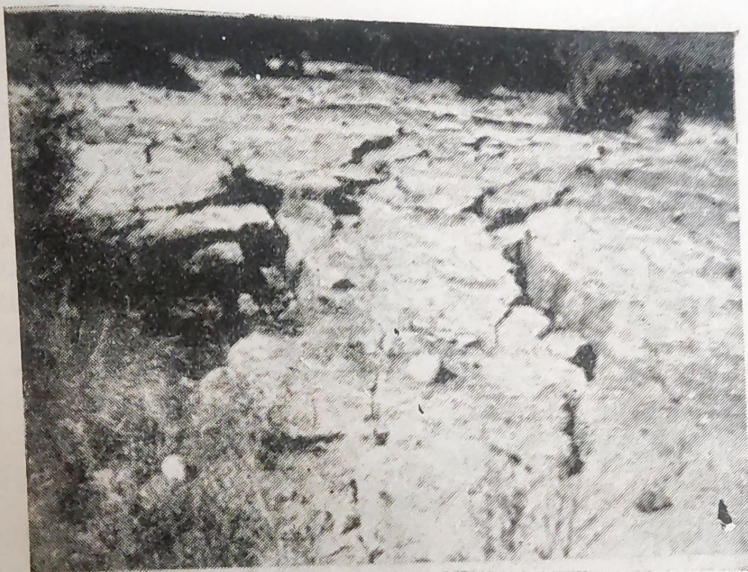
Freirina.—Cerca de la vía férrea, grietas en el trayecto entre Nicolasa y Freirina.

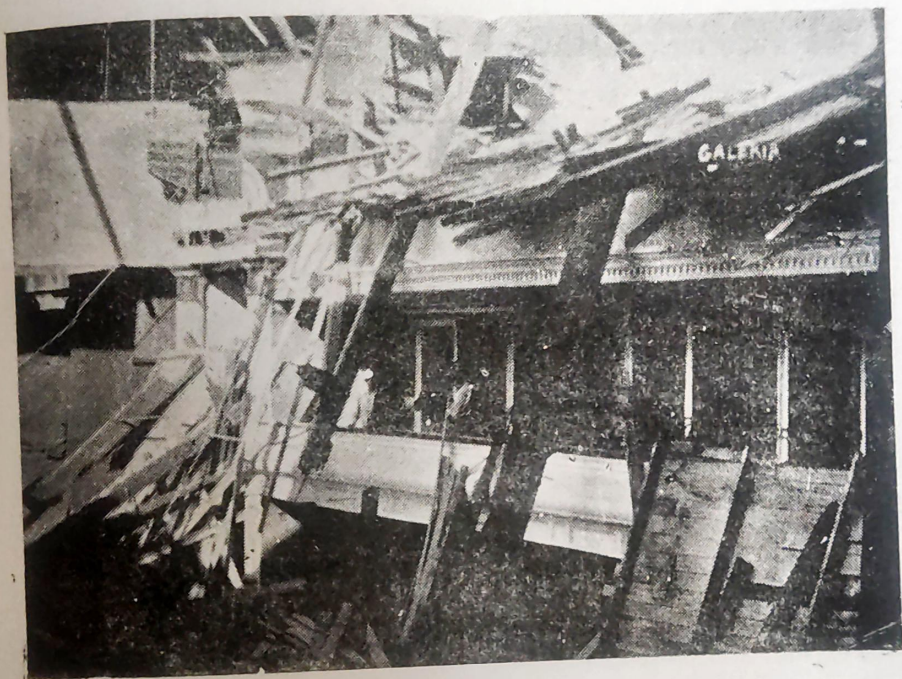
N.º 36 Copiapó.—Teatro

El revoque sobre listones cuadrados, caso del teatro de Copiapó, fotografía número 36, casi siempre se deteriora. Si los listones tuvieran los bordes acanalados, con una porción saliente, o bien fuera su cara exterior más ancha que la interior, se mejorarían los resultados, por la doble ventaja de realizar una mejor trabazón del estuco y permitir disminuir su espesor.

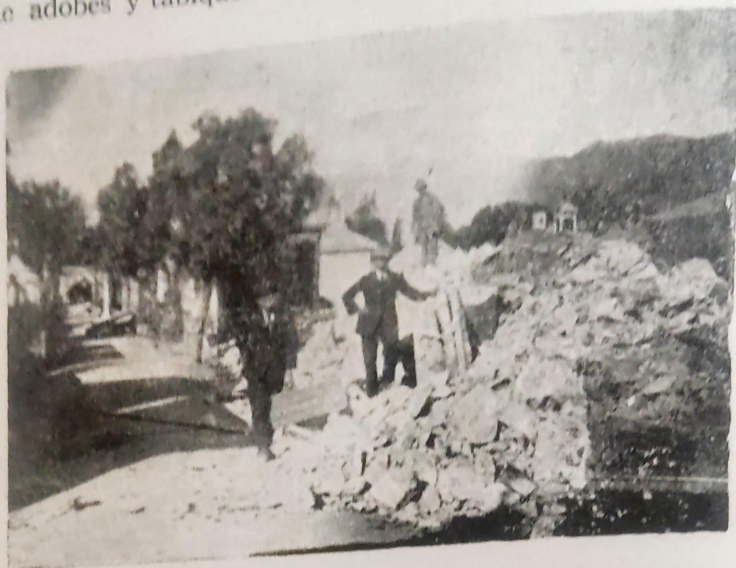
N.º 42. Copiapó.--Avenida Principal del Cementerio

De las construcciones de fábrica del Cementerio de Copiapó, las de mampuesto (bolón) y mezcla de cal han experimentado una destrucción completa, como lo atestiguan las fotografías números 41, 42, y 43. La mezcla del primer sepulcro de la fotografía número 42, comparada con las de los otros es relativamente buena. Sin embargo, las consecuencias del terremoto en él no han sido menores. Este y otros ejemplos análogos denotan no ya imperfecciones de las obras, sino deficiencias del sistema en lugares de terreno inapropiado, expuestos a conmociones sísmicas.

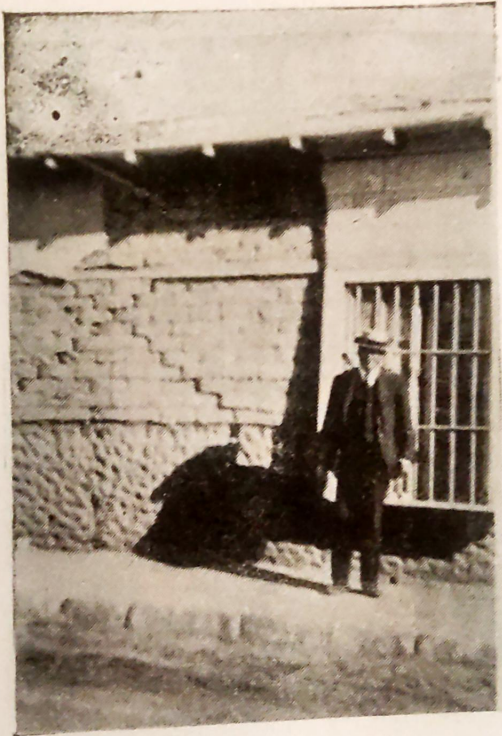
N.º 29 Copiapó.--Grieta característica en una casa

Características son las grietas en líneas escalonadas y formando X que presentan muchos muros de adobe, debidas, según todas las probabilidades, a la acción de empujes horizontales u oblicuos en el plano de ellos. Véase la fotografía número

29. Tales grietas diagonales, se producen siempre, según las líneas de juntura de los adobes, de modo que las cuatro porciones triangulares en que se divide el macizo, se separan por destrucción de la adherencia y sin ruptura de los adobes. Obsérvese

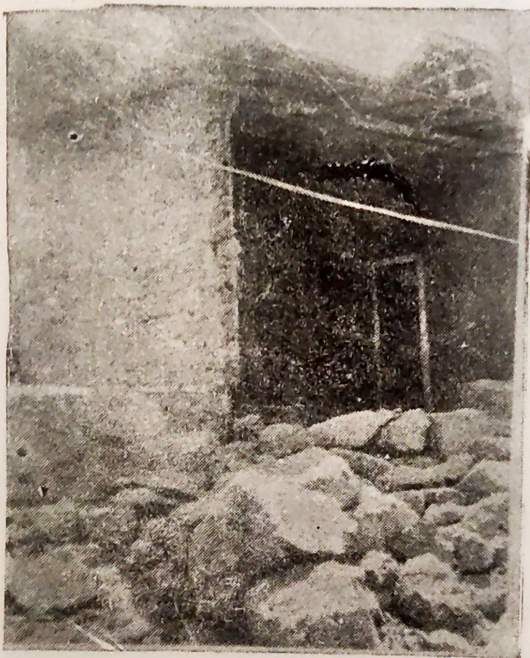
N.º 34. **Vallenar.**--Casa de un piso. La parte de adobones completamente destruído

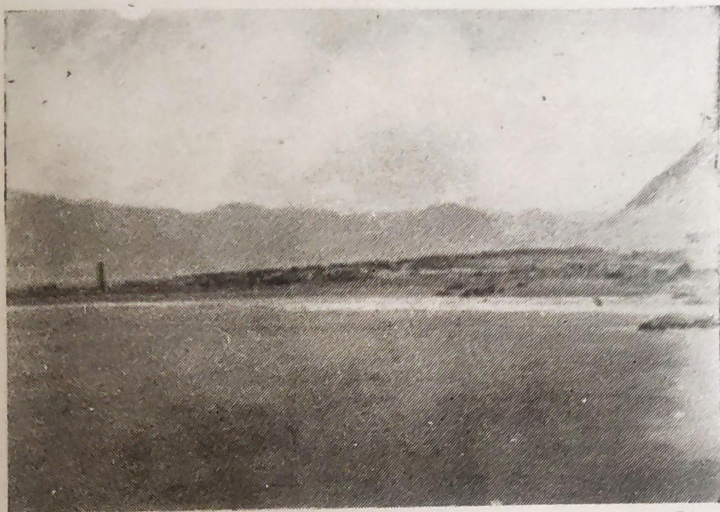
N.º 48 **Chañaral**.--Vista tomada desde el muelle de la Cía. Francesa de Fundición

He nombrado los cuatro puertos que más daño sufrieron por el maremoto, en el orden de la importancia de las pérdidas experimentadas. La ciudad de Chañaral, vió desaparecer los sectores más valiosos de su planta que fueron reducidos a un hacinamiento de escombros y con ellos, perdió todas las existencias de su comercio. Véanse las fotografías número 48, 49, 50, 51, 52 y 53.

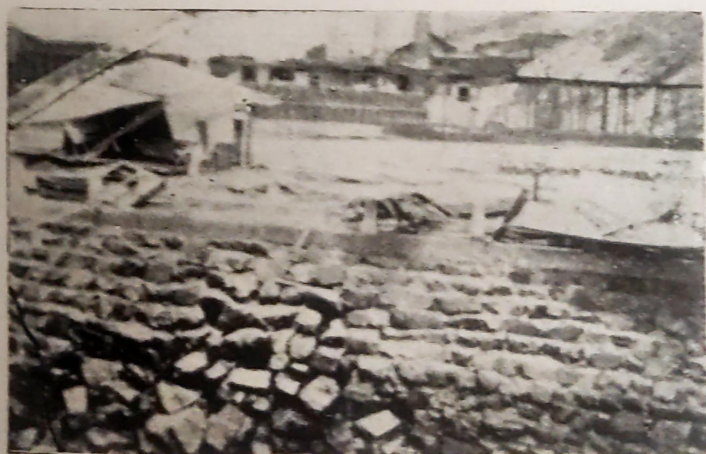
N.º 54. Chañaral.—Explanada y Aduana.

La fotografía número 54, muestra los detrozos ocasionados por el mar en el edificio de la Aduana y constituye, además, una prueba de la moderada violencia del terremoto en la costa por la buena forma en que han subsistido las altas chimeneas de ladrillo de la antigua fundición Edwards. Los deterioros que ofrece en su talud el revestimiento de piedra del malecón, se debieron a una braveza de mar del año 1920.

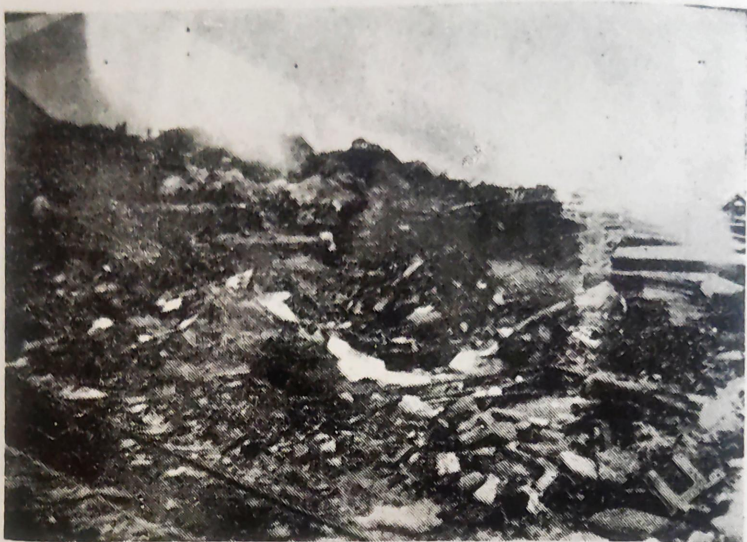
N.º 53. Chañaral.—Destrozos del maremoto.

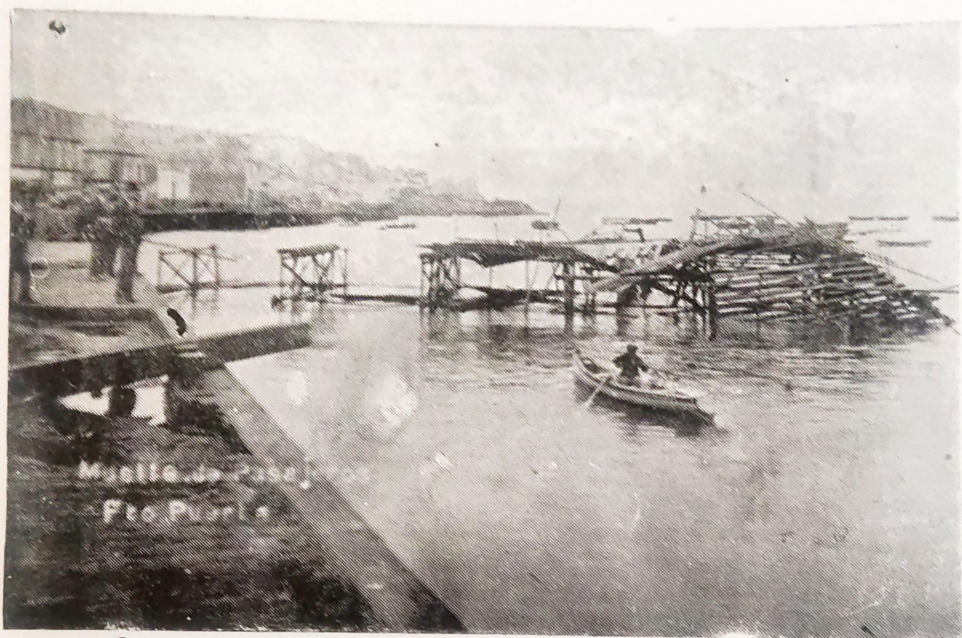
N.º 91. Coquimbo.—Muelle de pasajeros.

El malecón de concreto armado, ejecutado hace poco por la Inspección General de Hidráulica, fotografías números 91 y 94, presenta daños sin importancia en las secciones de su adoquinado de madera, correspondientes a las juntas de dilatación. El aire que en el ascenso del agua quedó encerrado entre los nervios del piso, se puso en presión e hizo saltar las cubrejuntas de fierro galvanizado con los adoquines pertenecientes a cada una. Preparado así el camino, fué muy fácil el desprendimiento de los adoquines adyacentes, por flotación. Las fotografías números 95 a 104 constribuyen a ilustrar algunos puntos tratados en este informe u otros relacionados con mi comisión.

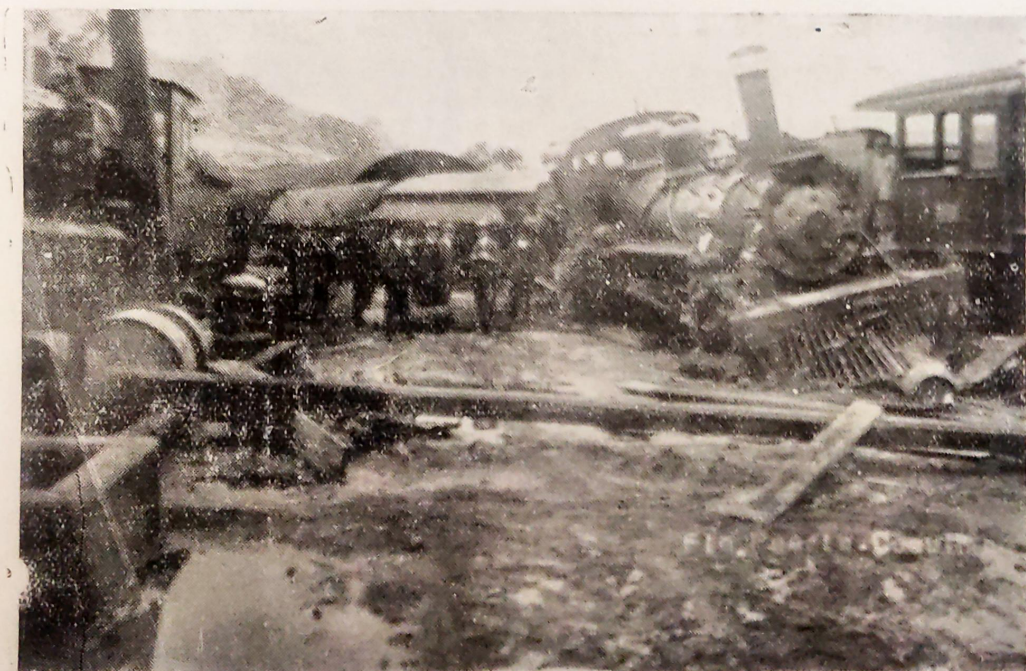
N.º 83. Coquimbo.—Locomotora volcada en la sección máquinas de la estación.

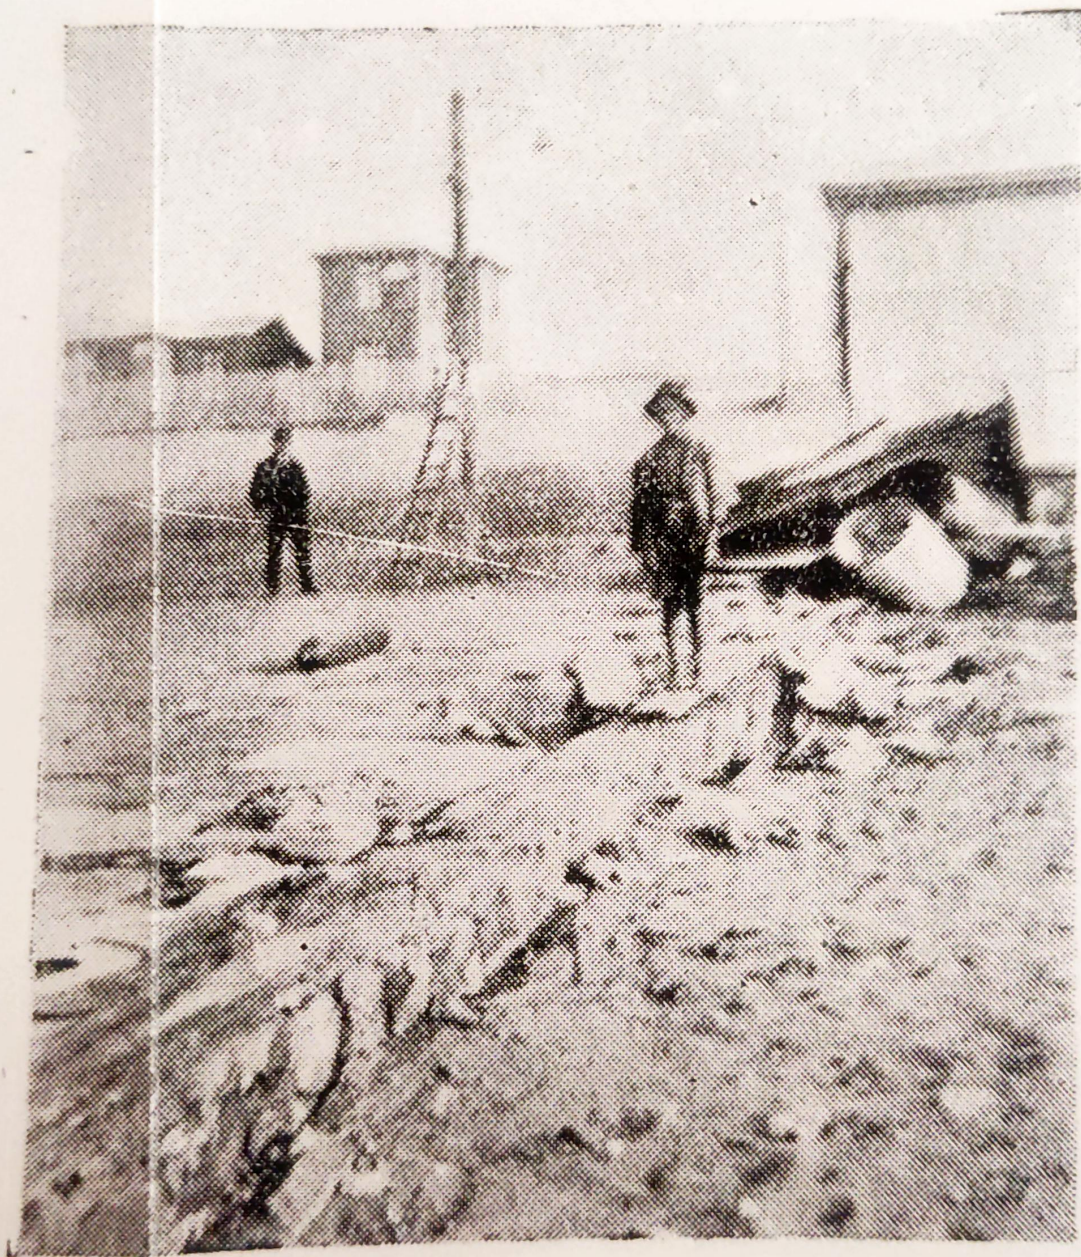
N.º 57. Caldera.—Cimientos en que descansaba el N.º 8 edificio del Resguardo.

En la fotografía número 55, se puede apreciar el cambio de lugar efectuado por la casa del Resguardo de Caldera, sin mostrar daños que merezcan mencionarse. Es la que figura a la derecha y que antes estaba junto a la otra casa de la fotografía, con su mayor longitud en dirección perpendicular a la playa. La vista número 57, tomada desde el arranque del muelle de pasajeros, presenta otro costado del Resguardo en su nuevo sitio, obstruyendo el acceso al embarcadero. Los cimientos han quedado intactos, como se ve en la fotografía número 57.

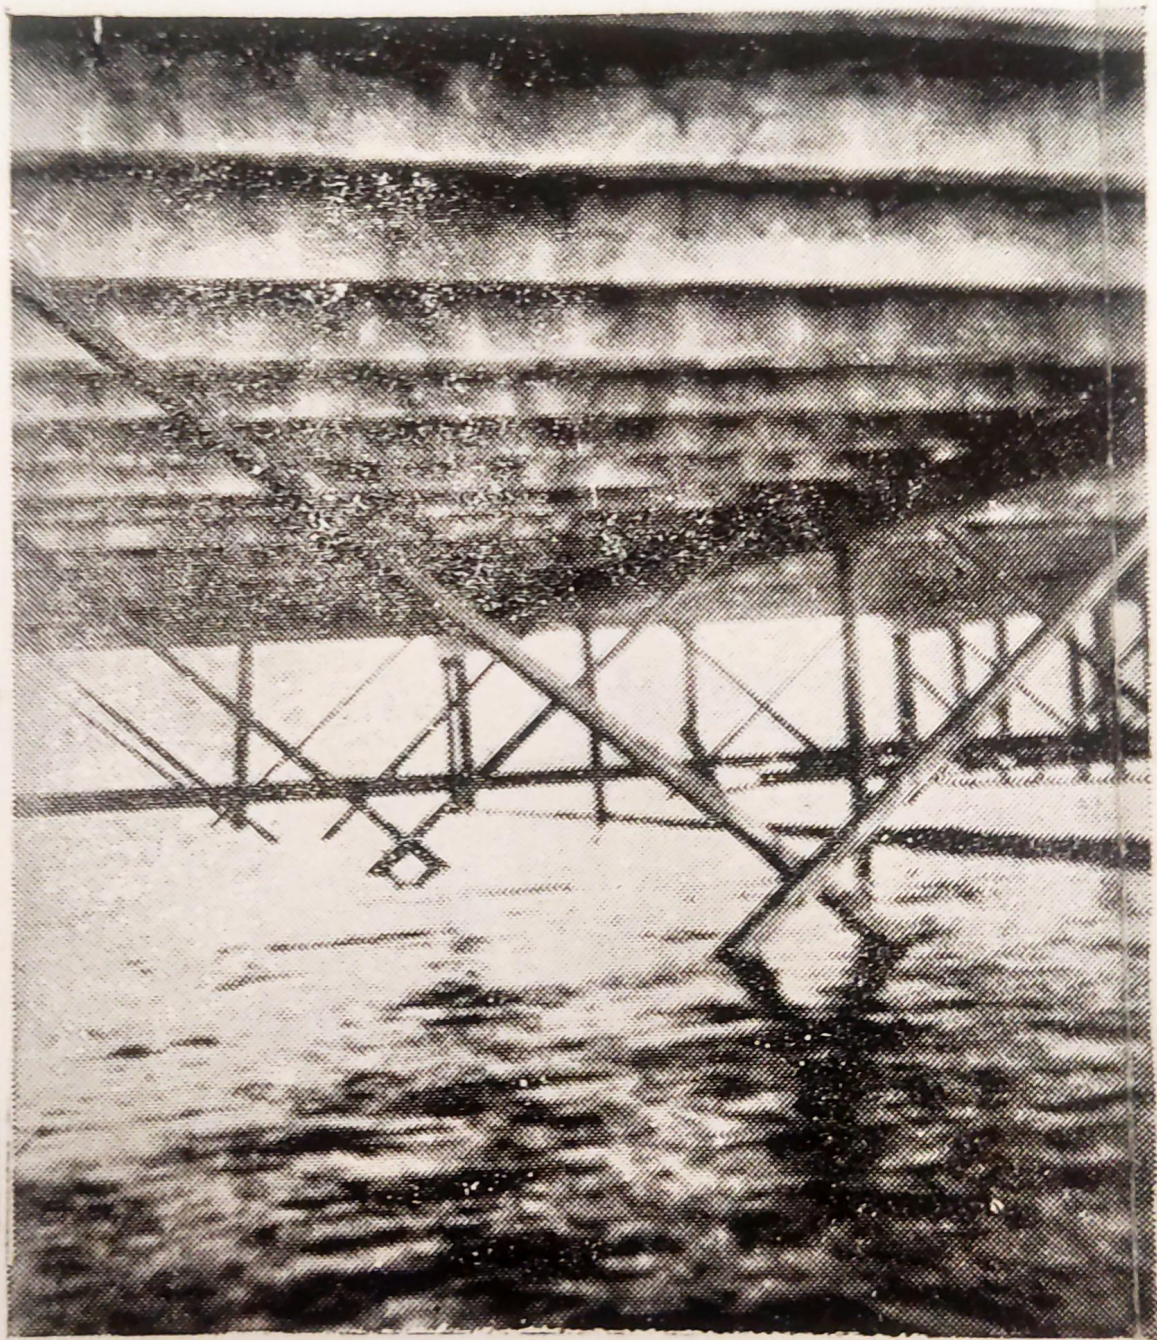
N.º 86. Caldera.—Muelle de pasajeros visto por debajo.

presenta daños despreciables, como lo indica la fotografía número 85. El muelle de pasajeros del mismo puerto y el de Huasco, fotografías números 86 y 87, a pesar de su mal estado y haber quedado inmergidos totalmente en el agua, nada sufrieron.

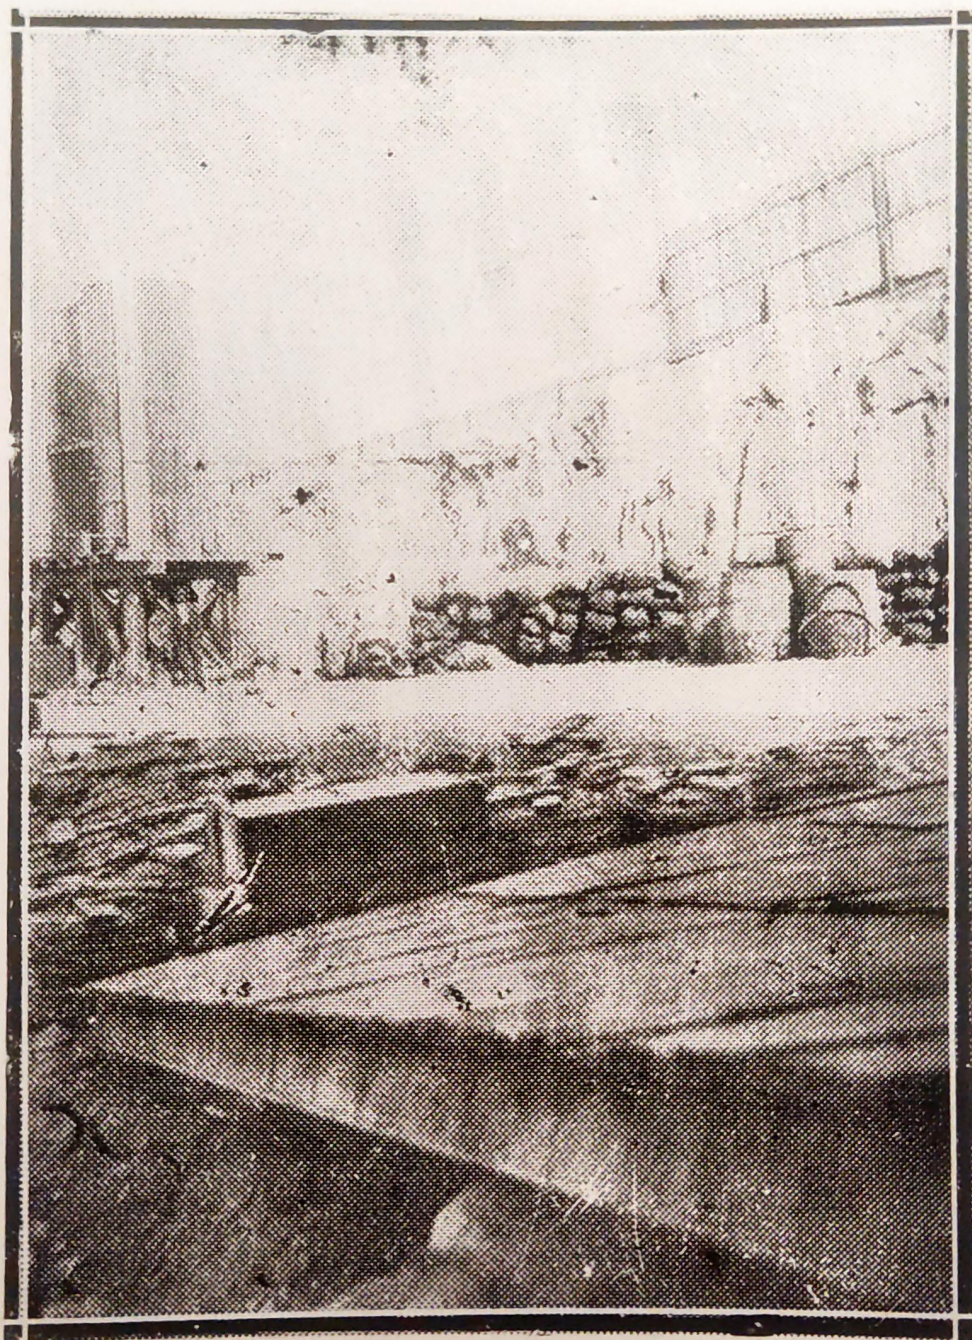
N.º 103. **Caldera.**—La raya que aparece en la roca acompañada de una leyenda señala la cota máxima a que llegó el mar en las salidas del 10 al 11 de Noviembre de 1922. La vista representa parte de la estación del ferrocarril a Copiapó.

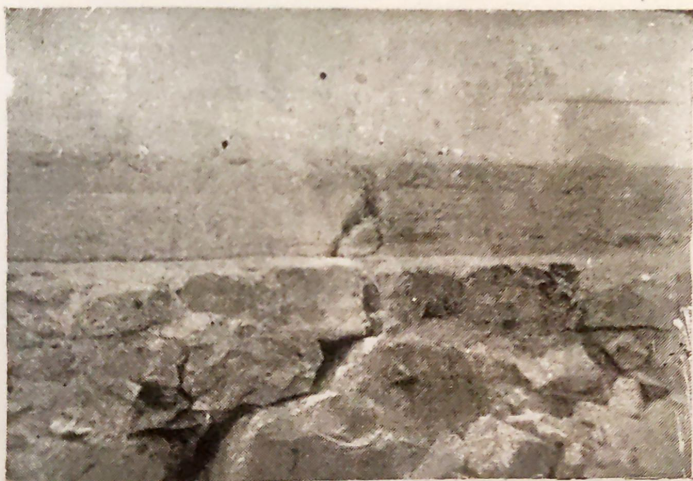
N.º 90. Chañaral.—Grieta del malecón vista desde tierra.

El malecón de Chañaral, que ha sido dañado por algunas bravezas de mar en especial por la de 1920 que le ocasionó la grieta de la fotografía número 90, no sufrió con el maremoto. Tampoco pude anotar en el muelle de la antigua fundición Edwards de ese puerto, nuevos destrozos, fuera de los muy graves producidos en 1920.

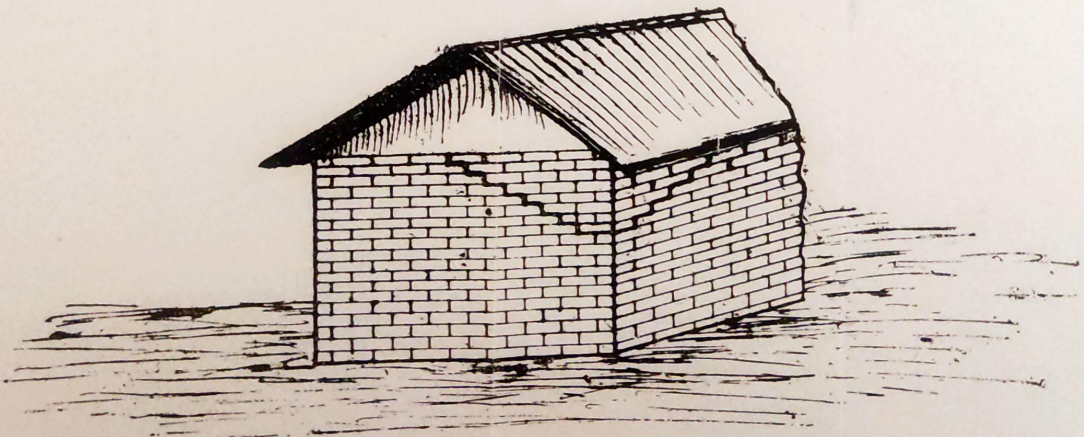
N.º 1. Efecto de empujes diagonales en una casa.

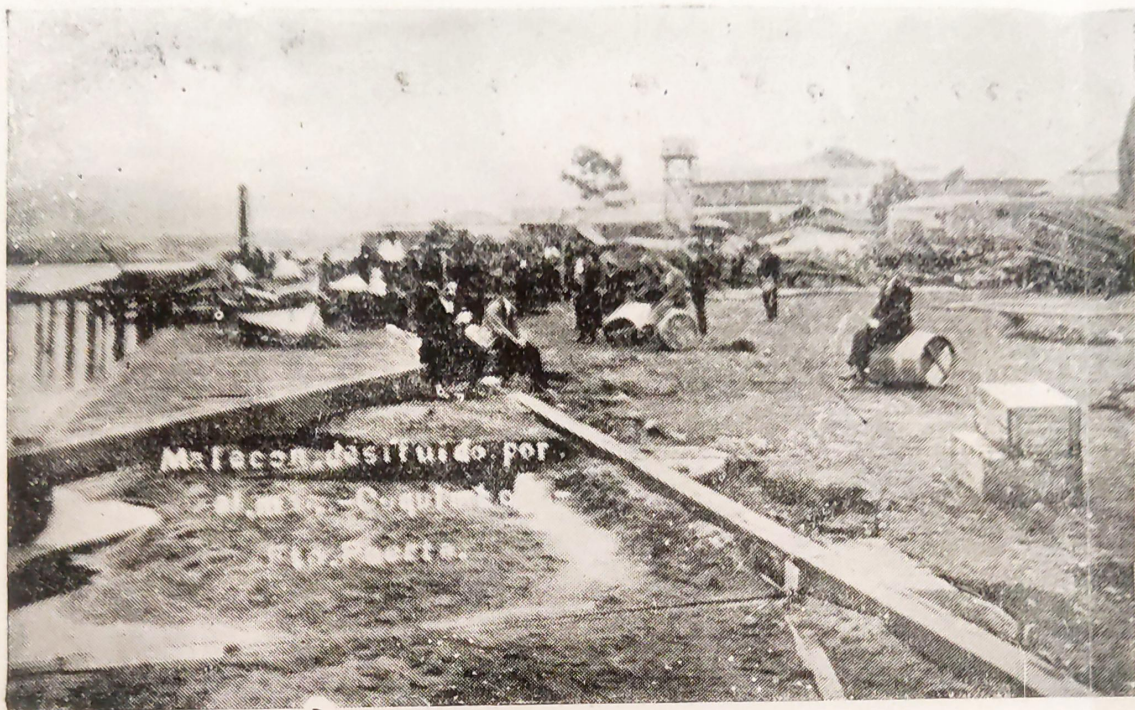
N.º 94. Coquimbo.—Perjuicios leves en el malecón

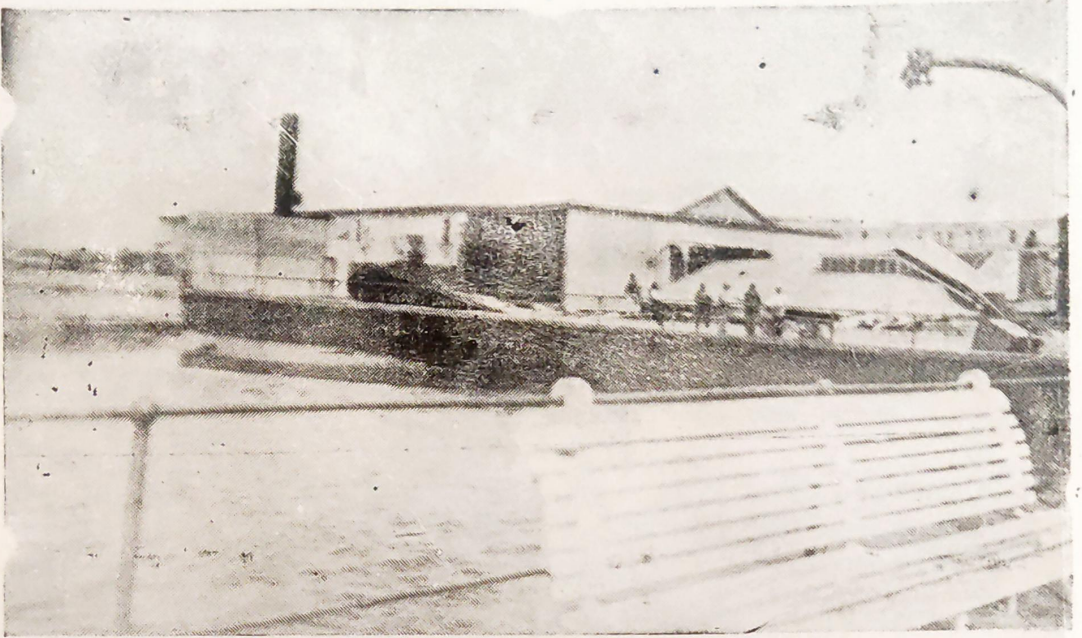
N.º 62. Caldera.—La Aduana y la bodega del material rodante del ferrocarril dañados por el maremoto.

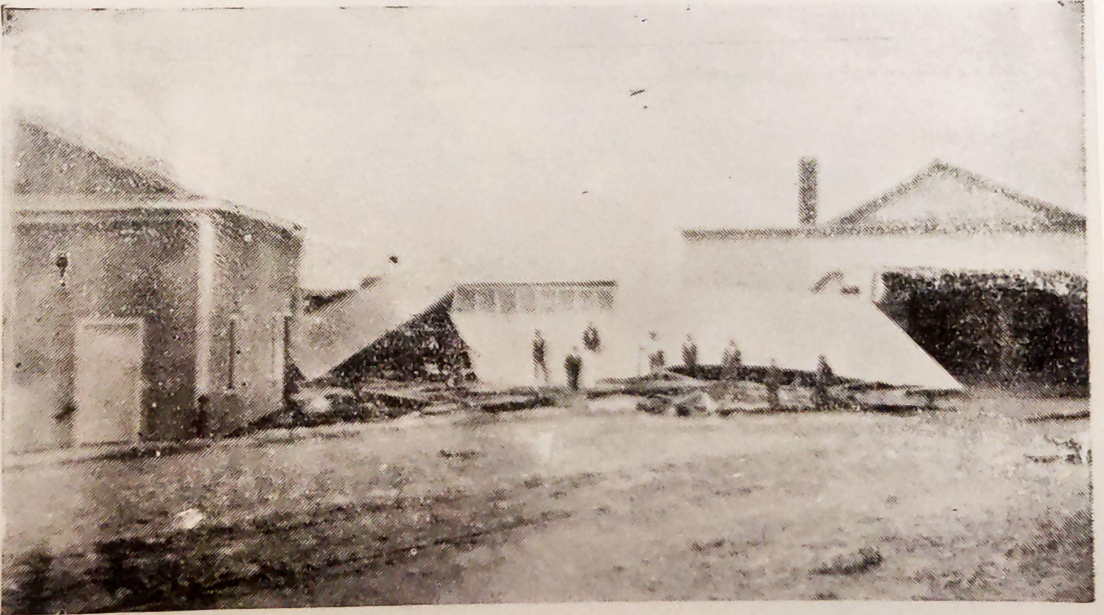
N.º 60. Caldera.—Aduana destruída.

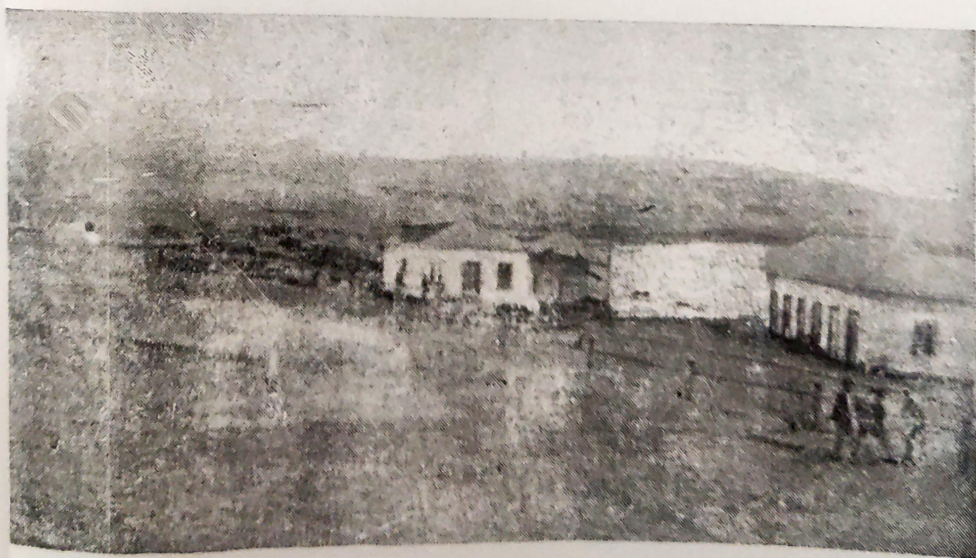
55. Caldera.—El resguardo separado del edificio al que estaba unido y ocupando la situación en que lo dejó el mar.

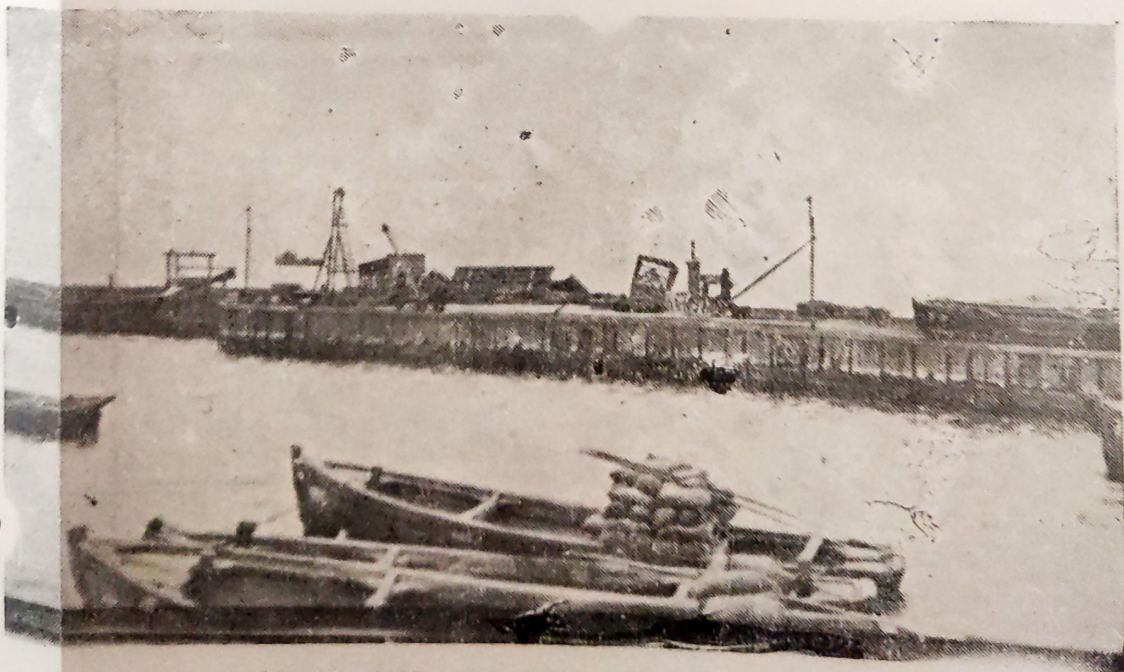
N.º 85. Caldera.—Muelle del ferrocarril.
