# Compte-rendu Mission GPS

## Re-mesure Région II – maintenance COP2020

**Dates :** 12-30 Août 2019

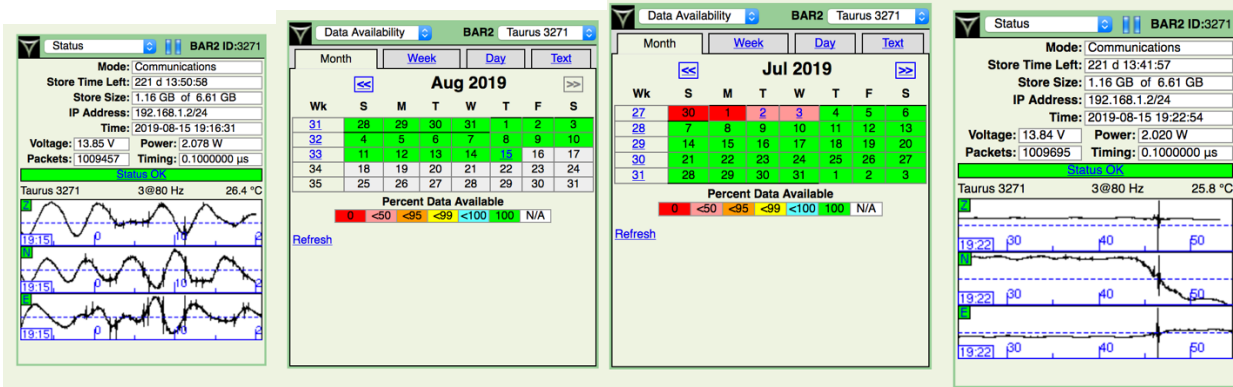
- **BAR2 GPS+sismo** : 15/08/2019, 14h45 (local)
  - **TVB – station en excellente condition** :
    - . Intérieur de la caisse poussiéreux, pas d'insecte.
    - . Régulateur clignote vert
    - . Panneau un peu poussiéreux – traces de pattes (rongeurs) - 20V
    - . Batterie à charge max – 14V
  - **Récepteur GPS**
    - . Récepteur GPS fonctionnel – tout clignote correctement
  - **Récup données GPS**:
    - . session z 30sec : 20190313 → 20190815
    - . session y 1 sec : 20190608 → 20190815 → **69 jours d'autonomie HF**
  - **Taurus** :
    - . Station fonctionnelle - Clignote route (normal) - s'allume normalement
    - . Status OK (error due to link)

- . Data availability : July+August OK
- . Test saut Christophe visible sur 3 composantes

- **Actions :**
  - . Nettoyage panneau
  - . Meilleure protection des câbles : sables + cailloux

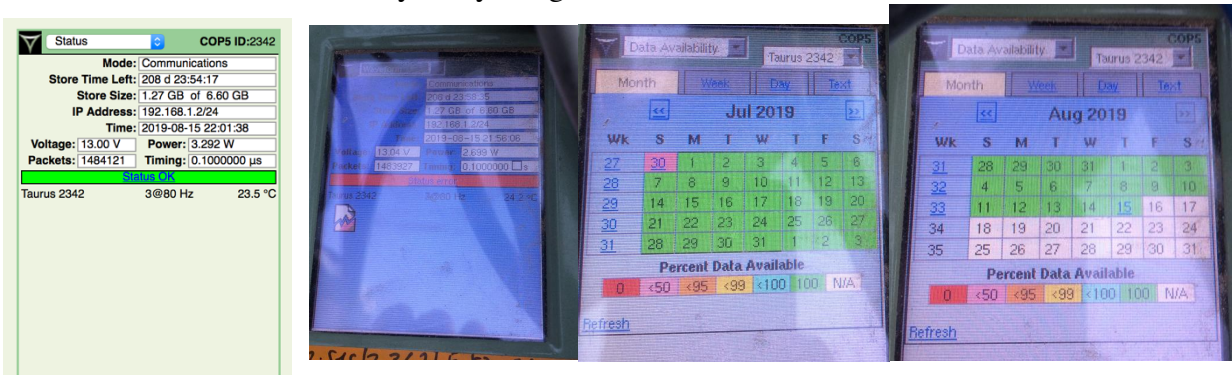
- **TVB – station en excellente condition :**
  - . Intérieur de la caisse poussiéreuse, pas d’insecte.
  - . Régulateur clignote vert
  - . Panneau très peu poussiéreuse - 14V mais déjà à l’ombre
  - . Batterie à charge max – 13.77V
- **Récepteur GPS**
  - . Récepteur GPS fonctionnel – tout clignote correctement
- **Récup données GPS:**
  - . session z 30sec : 20190321 → 20190815
  - . session y 1 sec : 20190607 → 20190815 → **68 jours d’autonomie HF**
- **Taurus :**
  - . Station fonctionnelle - Clignote route (normal) - s’allume normalement
  - . Status OK (error due to link) mais pas d’affichage des 3 composantes
  - . Data availability : July+August OK

- **Actions :**
  - . Nettoyage panneau

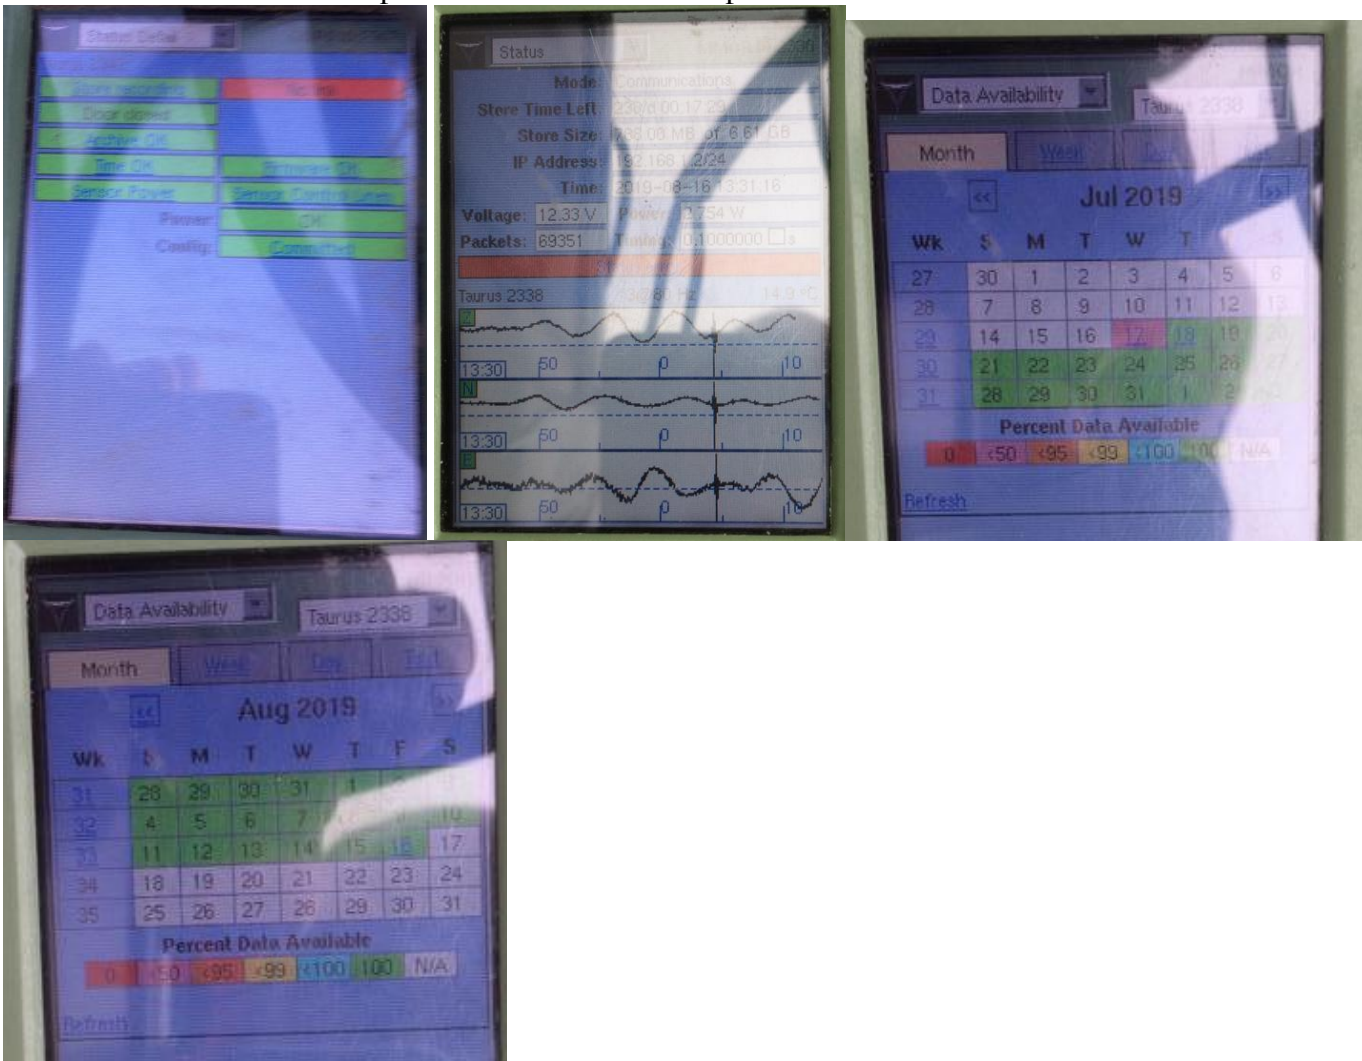
- **MMOR GPS+sismo** : 16/08/2019, 9h10 (local)
  - **TVB – station en excellente condition** :
    - . Intérieur de la caisse nickel, pas de poussière ni d'insecte.
    - . Régulateur clignote orange à notre arrivée (tôt, très brumeux), puis vert au moment du départ à 10h (ciel découvert)
    - . Panneau très peu poussiéreux - 12.57V – tôt, très brumeux
    - . Batterie– 12.5V
  - **Récepteur GPS fonctionnel**
  - **Récup données GPS:**
    - . session z 30sec : 20190320 → 20190816
    - . session y 1 sec : 20190605 → 20190816 → **72 jours d'autonomie HF**
  - **Taurus :**
    - . Station fonctionnelle - Clignote route (normal) - s'allume normalement
    - . Status OK (error due to link)
    - . Data availability : July : blanc avant le 17/07, vert apres. August OK
    - . Test saut Christophe 9h30 visible sur 3 composantes

- **Actions :**
  - . Nettoyage panneau
  - . Meilleure protection du câble d'antennes
