**RAPPORT MISSION NORD CHILI 4/11 AU 19/11 2015**  
**MAINTENANCE STATIONS CNRS-INSU RESEAU IPOC**  
**EL-MADANI AISSAOUI, IPGP-CNRS UMR 7154**

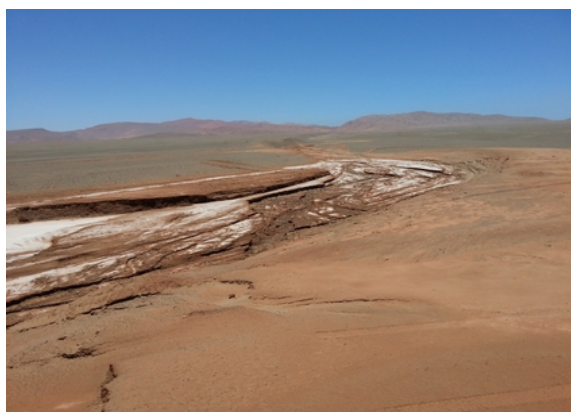
La route menant à la station a été complètement abîmée par des précipitations assez abondantes au mois d'août 2015 (cf. Photos Illustration1-4). C'est un phénomène très très rare dans la région. Bien qu'ayant un véhicule tout terrain assez robuste, il nous a fallu plus de 3 heures pour faire la partie du chemin hors-piste jusqu'à la station. La raison de la panne de télémétrie venait de l'érosion et de l'éboulement de rochers et cailloux qui ont tiré sur la gaine du câble relié à l'antenne wifi de transmission. Nous avons déblayé plus de 40 cm de boue compacte devant la porte de la station et nous avons pu constater l'éboulement de plusieurs cailloux de taille moyenne dans la cave. Si jamais le phénomène de pluie venait à se reproduire avec la même intensité il y a un vrai risque de gros éboulements dans la cave ! Et la route risquerait de ne plus être praticable du tout : il faudra faire une partie du chemin ~ 2km à pied !

**Illustration 1:** Sillons de la rivière dans le désert coupant la route avec des dénivelés > 1 mètre..

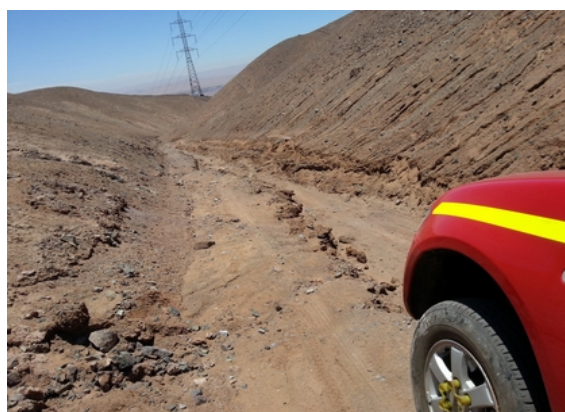
**Illustration 2:** Abaissement du niveau de la route avec des éboulements divers venant des pentes.

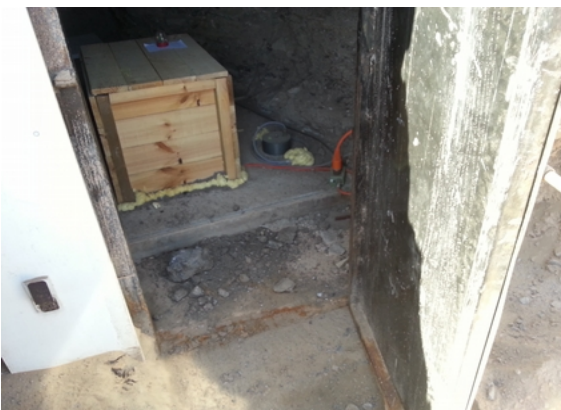
**Illustration 3:** Éboulements dans la cave de la station.

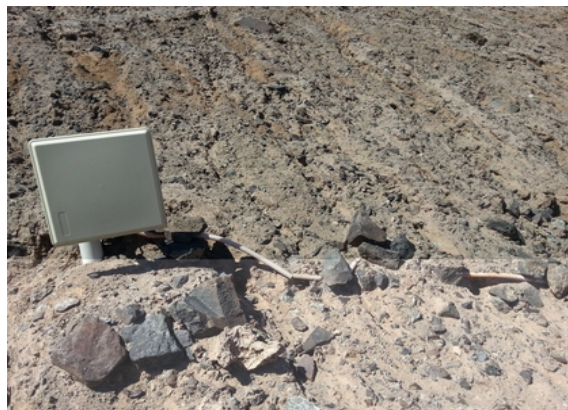
**Illustration 4:** Câble de l'antenne wifi entraîné par les éboulements de cailloux/rochers.

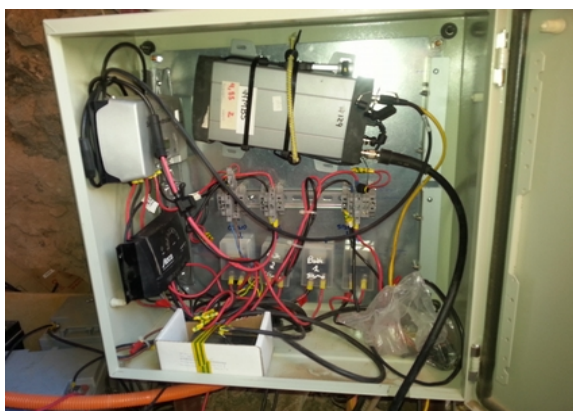
**Illustration 6:** Trimble NR9 installé dans le coffret électrique du bas contenant les régulateurs solaires.

Une batterie gel de 50Ah a été ajoutée à la station sismologique pour renforcer sa capacité de charge durant la journée. Nous avons installé le GPS NetR9 et laissé l'antenne satellite du GB1000 qui a fonctionné sans problème avec ce dernier (cf. Photos Illustration5-6). Quant à la station sismologique tout était OK.

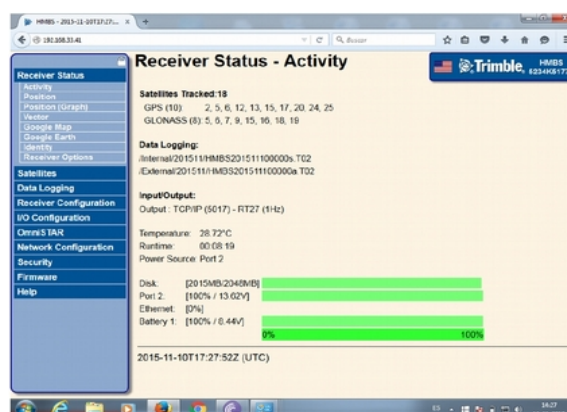
**Illustration 5:** Serveur Http du NetR9 de HMB.

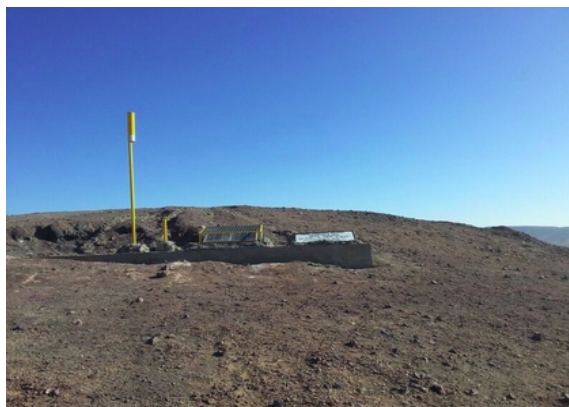
Nous avons vérifié l'état du relais wifi à Conico tout était OK, ce relais permet de transmettre les données de HMBCX vers Cerro Tarapaca (cf. Photos Illustration7).

**Illustration 7:** Relais de Conico à 3Km de vol d'oiseau de HMBCX.

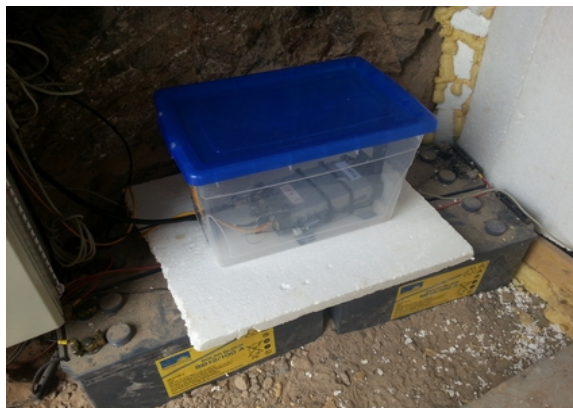
**Illustration 8:** Le GPS NetR9 a été mis dans boîte plastique et posé sur les batteries de la station.

Nous avons installé le GPS NetR9 et récupéré le récepteur GB1000, nous avons aussi laissé l'antenne satellite du GB1000 comme à la station Humberstone (cf. Photos Illustration8-9).

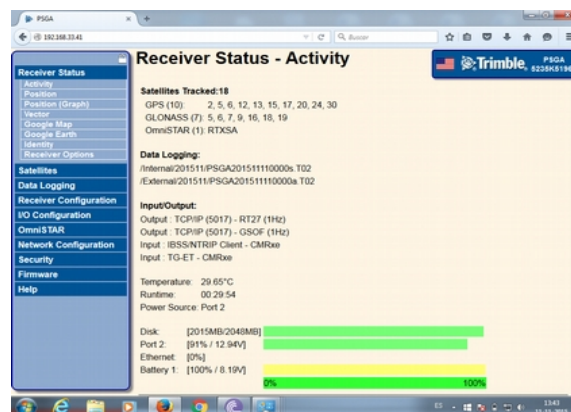
**Illustration 9:** Serveur Http du NetR9 de PSA.

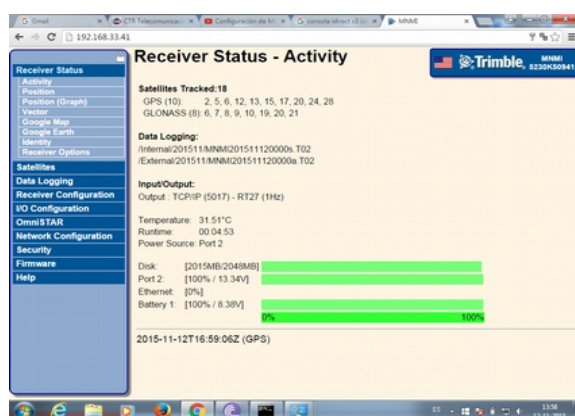
**Illustration 10:** Serveur Http du NetR9 de MNM.

Nous avons repeint à l'antirouille le grillage de protection qui entoure les panneaux solaires. Nous avons installé le GPS NetR9 comme à la station Humberstone dans le coffret électrique à côté des régulateurs solaires (cf. Photos Illustration10). Idem pour l'antenne du GB1000 que nous avons laissée avec le récepteur NetR9.

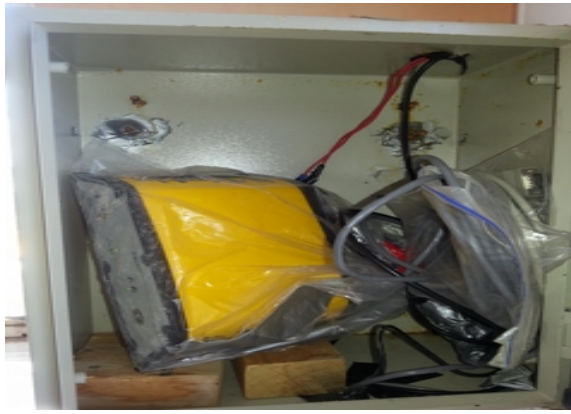
**Illustration 12:** Récepteur NetRS dans son coffret métallique.

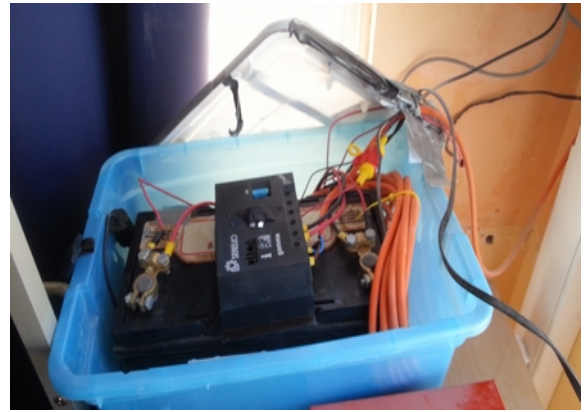
**Illustration 11:** Régulateur solaire et sa batterie 12v.

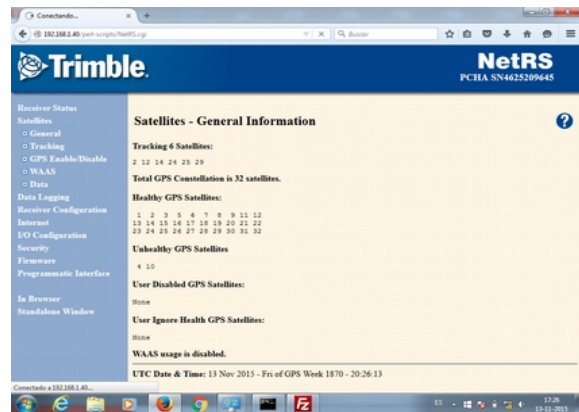
**Illustration 13:** Satellites vues par le NetRS.

La station était OK (cf. Photos Illustration13-15) : niveau batterie, antenne GPS, nombre de satellites etc... Nous avons déchargé les données sans problème.

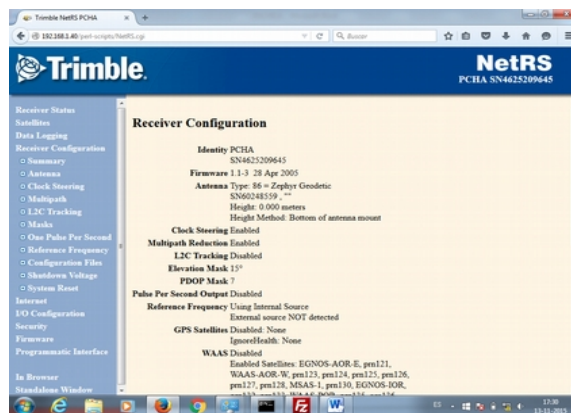
**Illustration 15:** Menu configuration du récepteur NetRS.

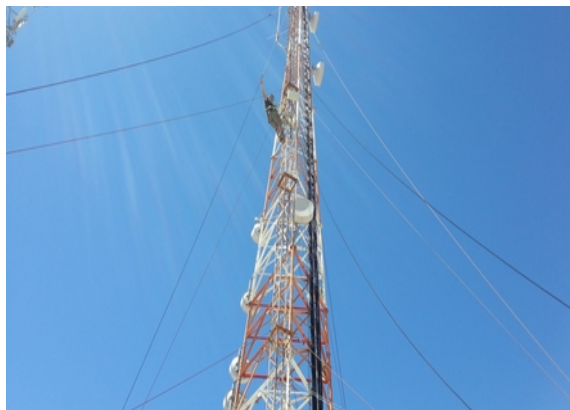
Suite à des soucis de perturbations de deux de nos antennes 2.4Ghz de façon récurrentes par d'autres antennes très puissantes à proximité, nous avons décidé de remplacer ces dernières par des antennes 5Ghz (cf. Photos Illustration16). Nous avons aussi remplacé une batterie et un chargeur dans un des relais sur ce site. Nous avons aussi profité de l'occasion pour faire la mise à jour de tous les firmwares systèmes des antennes du site.

***Illustration 16:*** Montage d'une des antennes 5Ghz sur un des pylônes concernés.

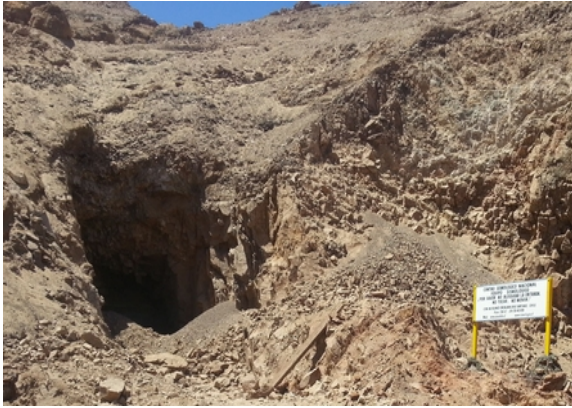
A l'entrée du tunnel, je n'ai pas vu de changement par rapport à la dernière mission en novembre 2014. La société ne semble plus exploiter les rochers/cailloux situés au dessus du tunnel et les

éboulements autour de l'entrée m'ont paru inchangés.

**Illustration 17:** État de l'entrée du tunnel, stable pas de nouveaux éboulements...

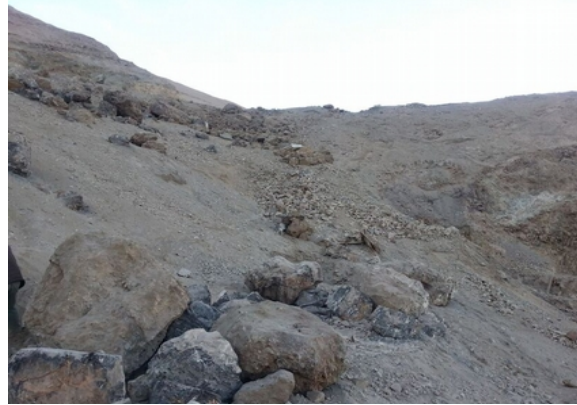
**Illustration 18:** État du terrain stable au dessus du tunnel suite à l'exploitation de 2014.

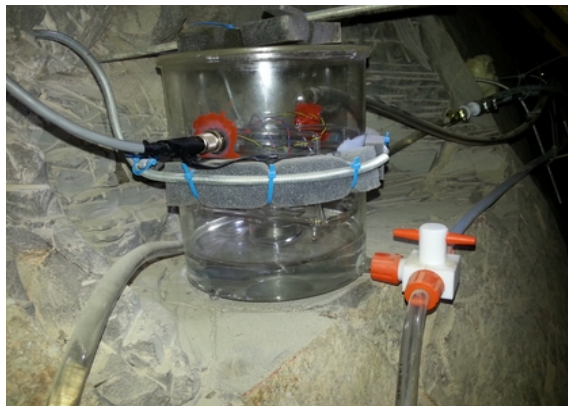
Nous avons récupéré les données inclinométriques sur la Reftek, les batteries étaient OK. Nous avons nettoyé le panneau solaire et vérifié les différents réservoirs contenant le liquide utilisé dans l'inclinomètre longue base. Le liquide était propre sans bulle d'air dans tous les réservoirs (cf. Photos Illustration17-19).

**Illustration 19:** Vue d'un des réservoirs de liquide de l'inclinomètre longue base.
