Compte-Rendu Mission GPS

Maintenance réseaux cGPS COP2020-Punta Choros

Dates : 20 mai – 3 juin 2023

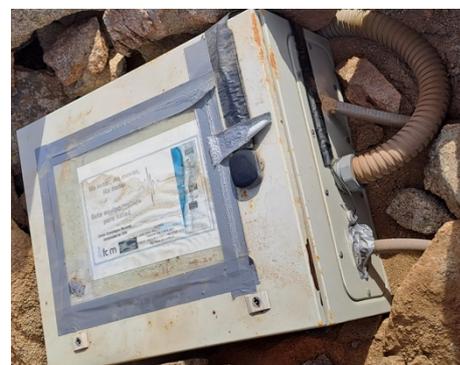
TVB – station en très bonne condition – sans signe d’effraction.

Panneau propre

Antenne humide mais propre - orientée fixe

Affiche sous plexi ok – humide, un peu décolorée mais encore tout à fait lisible, on laisse pour le moment.

Intérieur boîte propre comme d’habitude, les scotchs ont lâché cause humidité

Récepteur GPS fonctionnel, enregistre des données, **non-stop depuis 430 jours.**

8 satellites en visu

On nettoie le panneau, on ne touche pas à l’antenne

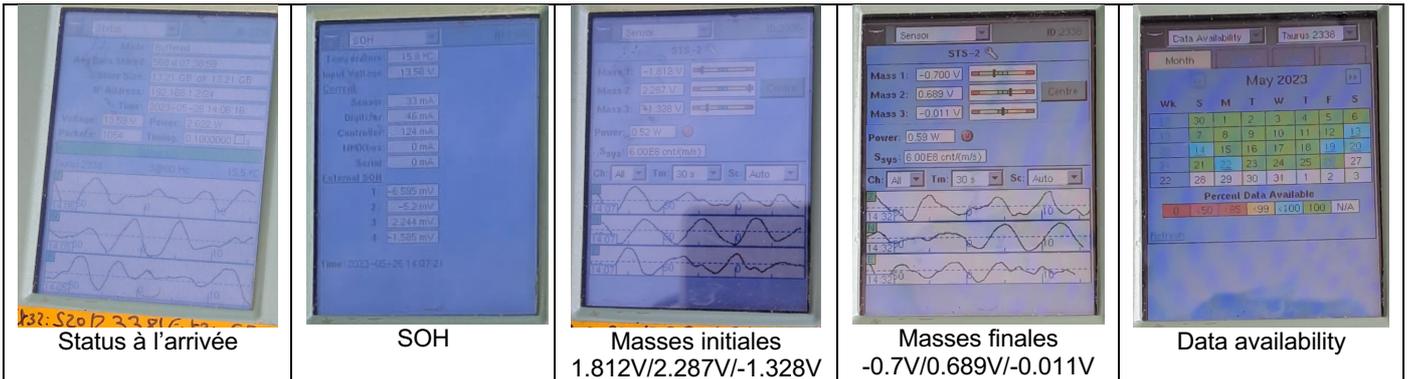
1. 10h10 : masse 3 = ~0.4 V – pas de changement sur les 2 autres.
2. 10h15 : l'écran commence à scintiller (bouton 'Centre' clignote, ainsi que d'autres trucs...). Après 5 min, une fois les formes d'ondes stables, on change de menu, la Taurus met 7 min à afficher ce menu... Mais succès.

Retour sur 'Sensor' normal - masses à -0.7V / 0.689V / -0.011V

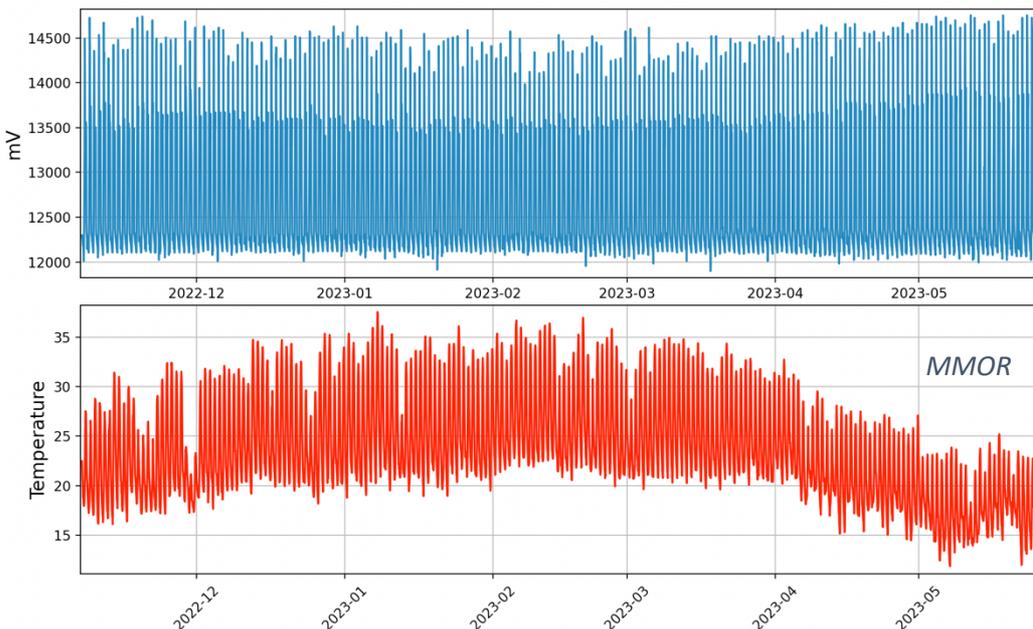
Analyses des SoH des Taurus, voltage & temperature f(temps):

Pas de grosse variation de voltage, ni tendance ou de chute inquiétante. La charge de la batterie semble plus efficace lorsque la température est plus faible (avril-mai), mais TVB.

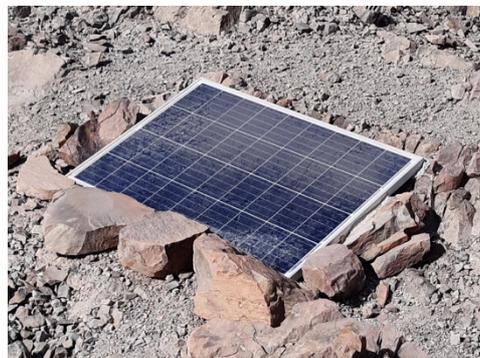
TVB – station en bonne condition – sans signe d’effraction.
 Panneau, boîte et antenne poussiéreux mais rien de pire que d’habitude.

Étiquette sous plexi sèche et en très bon état.

Antenne orientée et fixe

Intérieur boîte normal.

Nettoyage panneau - Antenne.

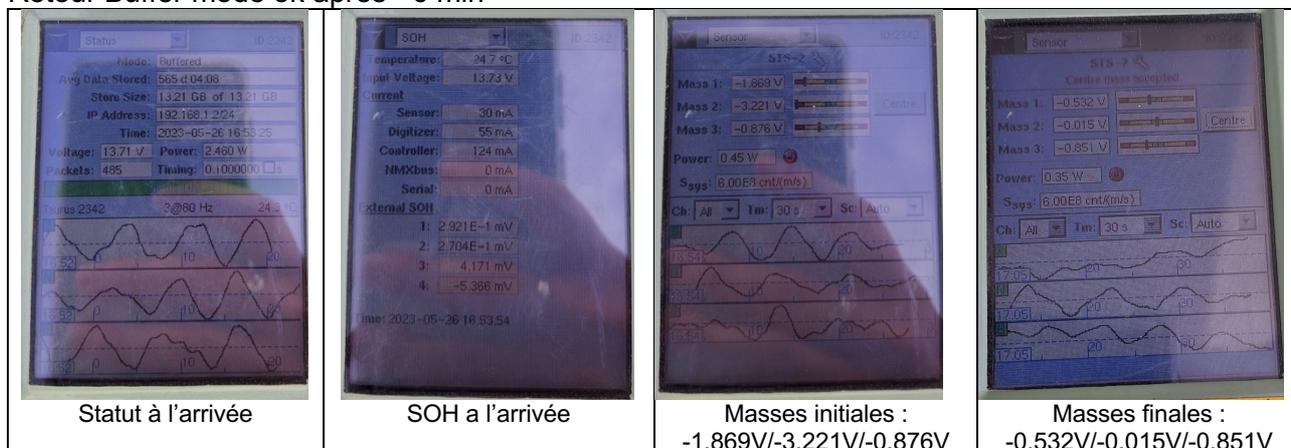
On lance 3 centrages – tout se passe bien.

On est <1 sur les 3 masses - le vent se lève, on arrête.

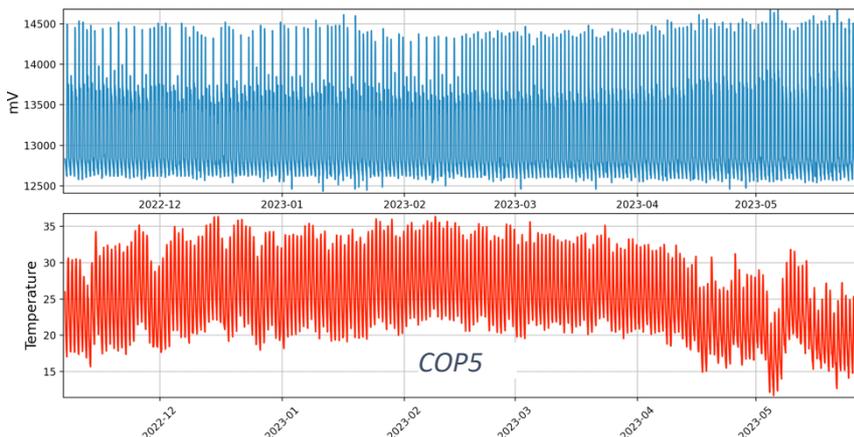
Analyses des SoH des Taurus, voltage & température f(temps):

Charge max toujours >> 13V, malgré des petites variations sur l’été – efficacité de la charge par grosse chaleur ? TVB sur les 2 derniers mois.

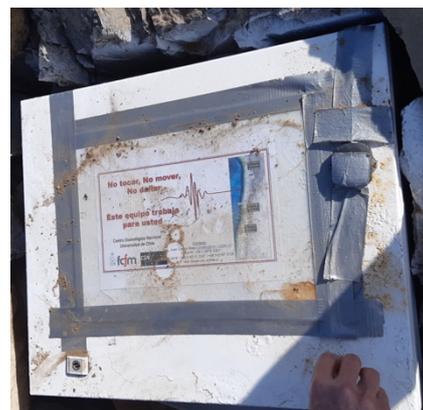
TVB – station en très bonne condition – sans signe d’effraction.
 Panneau - boîte poussiéreuse mais rien de pire que d’habitude
 Antenne fixe et orientée

Extérieur boîte : La peinture anti rouille a bien tenue à part sur un coin qui était déjà excessivement rouillé.

Étiquette sous plexi légèrement humide, parfaitement lisible - pas de décoloration.

Intérieur propre

Récepteur GPS fonctionnel, enregistre des données, **non-stop depuis 185 jours** – 10 satellites en visu

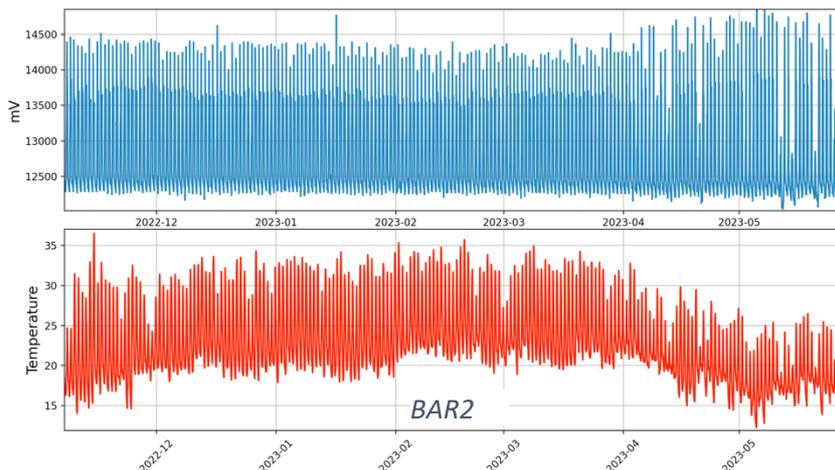
Analyses des SoH des Taurus, voltage & temperature f(temps):

On voit qqs chutes de la charge max sur des jours de températures les plus basses – probablement beaucoup de nuages, pas d’ensoleillement donc pas de charge.

Mais retour à la normal dès le lendemain. Tout semble normal sur l’été avec là aussi une charge max un peu inférieure à celle en hiver.

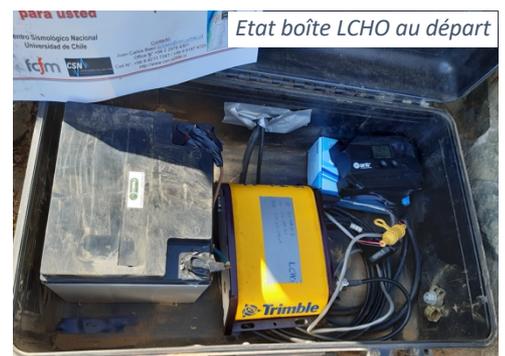
ID nouveau régulateur

Le récepteur est éteint.

Batterie à 11.7V - le panneau ne débite visiblement pas.

La charge de la batterie indique qu'elle est vide, mais a priori pas morte (pas en dessous de 11...)

On teste le voltage du panneau sur les câbles : il est à 20V -> a priori pas de problème de panneau.
On démonte l'ancien régulateur qui est plein de sable et toiles d'araignées...
Le récepteur n'est pas attaqué, les bouchons remplissent le job.
On en profite pour nettoyer l'intérieur de la boîte qui est très poussiéreuse et a visiblement été habité...

On change le régulateur – remplacement par Solar Charge Controller ANT
(Model 35753, achat Nov.2022)

On bouche les trous de la valise avec du chatterton, on fait des mini trou pour l'eau....

On protège toutes les entrées du régulateur avec du chatterton
