Compte-rendu Mission GPS Norte Chico 2020
Maintenance Stations COP2020
Re-mesure Régions III Atacama - II Sud-Antofagasta

Dates : 23 Février - 18 Mars 2020

- A) Maintenance des stations cGPS-sismo installées dans le cadre du projet *COP2020*
- B) Remesure du réseau de markers de la région III-Atacama et II-Taltal, depuis le Nord de Vallenar jusqu'au Paranal (28.7° - 24.5°S).
- C) Remesure des markers US et Allemands dans les Andes côté Chilien et extension du profil en Argentine – voir rapport particulier.

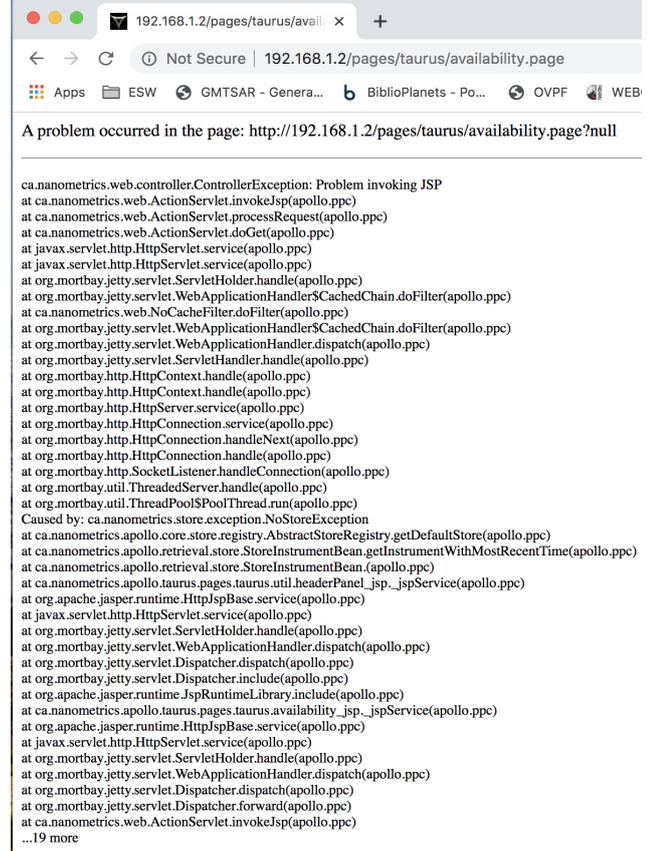
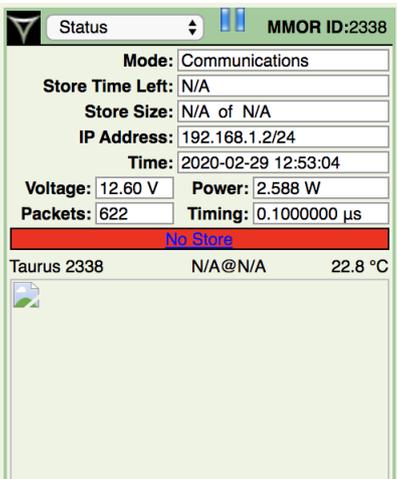
Fig. 1: MMOR sismo - Data

- . Taurus en panne (status: "No Store")...
- . La carte Store n'est pas reconnue par la Taurus
- . Page data availability inaccessible
- . On débranche la Taurus MMOR du STS2 (en la laissant sous tension)
- . On branche la Taurus BAR2 au STS2 (avec sa propre batterie)
- . Début du test à 12h40 UTC après recentrage de la masse du STS2

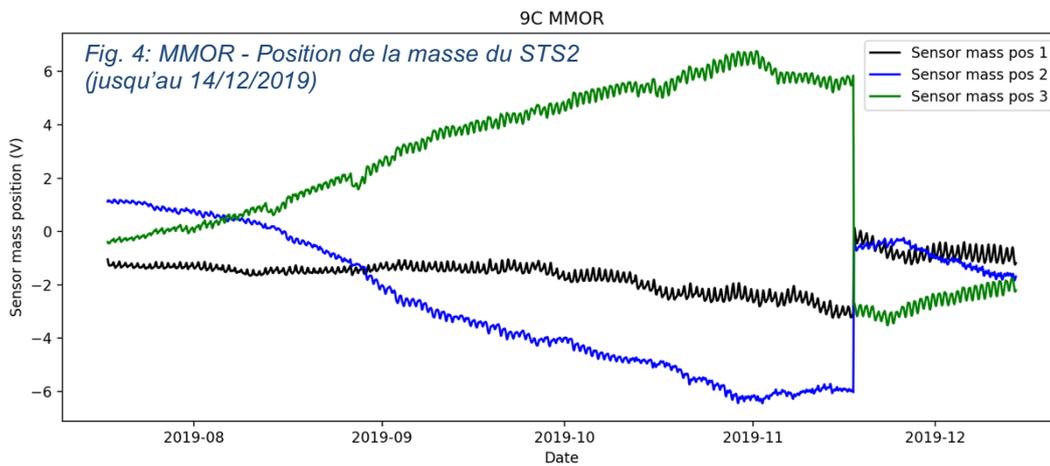
Fig. 3: MMOR - Tension d'alimentation de la Taurus (jusqu'au 14/12/2019)

- . Fin du test Taurus BAR2 avec le STS2 MMOR (voir ci-dessous).
- . Taurus MMOR toujours HS.
- . Inspection de l'archive via SSH montre que les données ont été acquises jusqu'au 14/12/2019
- . On démonte la Taurus pour tester le STS2 BAR2 à l'hôtel (voir ci-dessous)
- . Récupération des cartes store et archive qui seront remplacées.
- . Le sismo semble bien avoir fonctionné jusqu'au 14/12/2019. Quelques signaux longue période et pas mal de séismes locaux & régionaux dans les données de novembre/décembre.

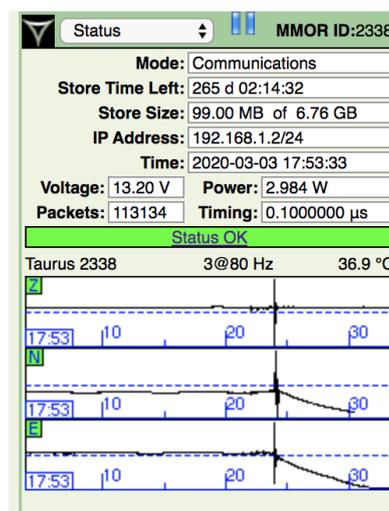
Fig. 6 : MMOR sismo Status 03/03

- . Vérification des données sismo depuis la réinstallation.
- . Recentrage de la masse
- . Tout fonctionne correctement ("status OK").
- . Séisme local sous Copiapo enregistré sur les 3 composantes (M=3.8) – Fig.8

- . Réinstallation Taurus avec de nouvelles carte store et archive
- . Station fonctionnelle et départ à 12h41 UTC

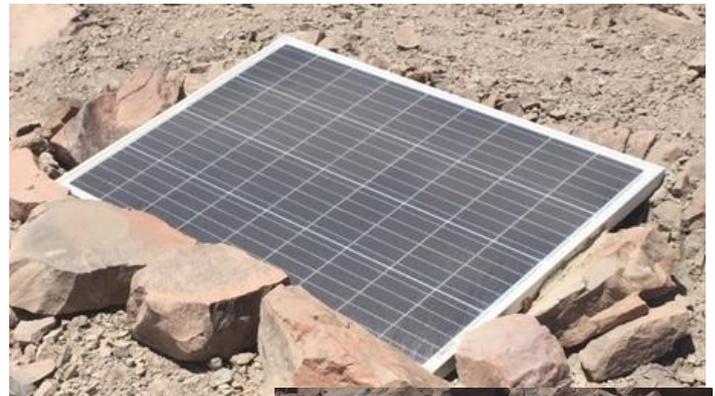
Fig. 10 : COP5 Etat panneau – antenne à l'arrivée sur site

- . Antenne pas mal poussiéreuse
- . Intérieur de la caisse poussiéreuse, pas d'insecte.
- . Panneau très poussiéreuse - 20.9 V
- . Batterie à 13.57 V
- . Régulateur clignote vert
- . Étiquette sur boîte décolorée et scotch brûlé

- . Nettoyage du panneau – (donne 21.07V après, donnait 20.7V avant, ie pas de perte significative due à la poussière.)
- . Re-scotchage de l'étiquette sur la boîte métallique

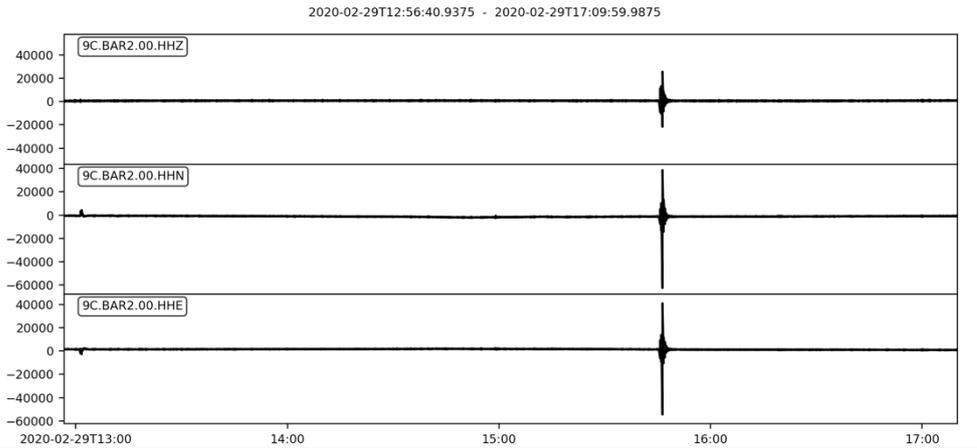
Fig. 21 : Test Taurus BAR2 avec STS2 MMOR

- . Pour rappel, Luis R. a désinstallé la station en Novembre suite à un pb sur la composante Nord.
- . Après test des nouveaux câbles+Boite verte, le pb ne vient pas du câble ou de la boite
- . On a donc testé la Taurus BAR2 puis le STS2 BAR2 indépendamment
- . Le test de la Taurus BAR2 avec le STS2 MMOR ne montre rien d'anormal (Fig.21)

➔ **Le problème vient donc du sismomètre.**

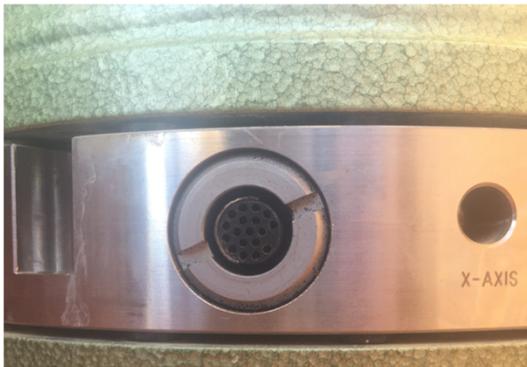
Fig. 23 Connecteur du STS2 installé au Chili (BAR2)

- . Inspection visuelle: le détrompeur du connecteur semble désaxé (il devrait être à 45° en bas)

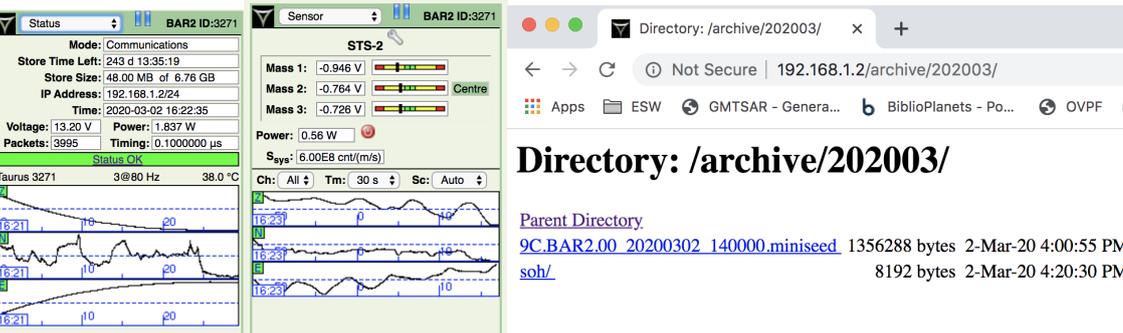
Fig. 24 : BAR2 sismo status – 02/03

- . Passage tire-câble & Câble difficile dans la gaine entre le capteur et l'armoire,
- . On dégage la gaine, on ajoute du WD40 sur le scotch entourant le câble et ça finit par passer
- . Installation du STS2 à 14h45 UTC. Mise à niveau, connexion des câbles et desserrage des masses
- . Isolation avec la laine de roche
- . Branchement de la Taurus à 15h15 UTC.
- . On enterre la bouche où se trouve le capteur.
- . Recentrage de la masse à plusieurs reprises entre 16h et 16h30 UTC
- . Tout semble OK sauf la composante Nord qui est toujours HS.
- . Départ vers 16h30 UTC

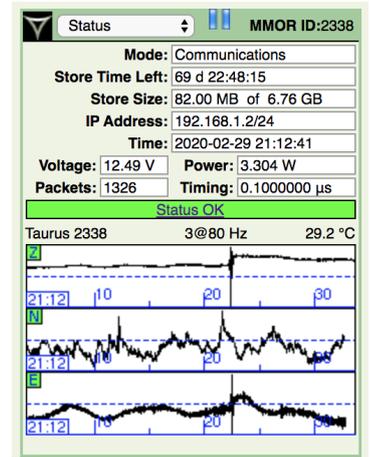
Fig. 22 : Test Taurus MMOR avec STS2 BAR2

- . Le test du STS2 BAR2 avec la Taurus MMOR montre un pb avec la composante Nord (Fig.22)

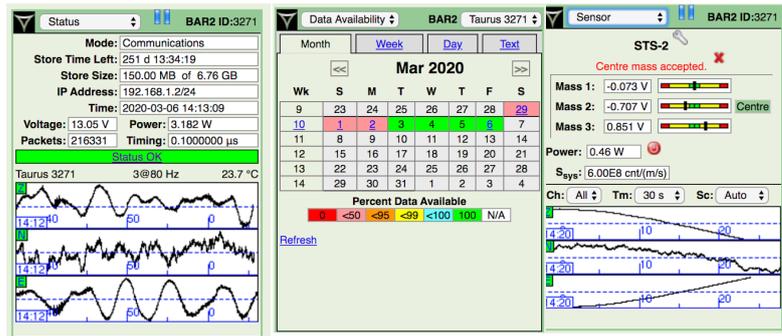
Fig. 25 : BAR2 sismo status 06/03

- . 14h00 UTC : Arrivée - Status OK
- . Récupération des données
- . Données dispo depuis le 02/03/2020
- . Composante Nord HS
- . Quelques signaux longue période
- . Séismes locaux et régionaux bien visibles
- . Tension d'alimentation OK
- . Dérive des mass pos depuis la réinstallation
- . 14h16 UTC : Recentrage de la masse
- . 14h34 : Départ
