Compte-rendu Mission GPS - Re-mesure Région V-VI

Dates : 29 Mars – 20 Avril 2022

2) Maintenance des stations permanentes de Punta de Choros & COP2020 (ronds bleu sur cartes)

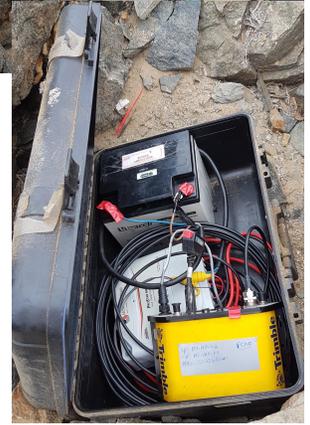
*État station PCHO
à l’arrivée*

- . Intérieur de la caisse contenant pas mal de sable et un peu de toiles d’araignées ainsi que qqs spécimens morts sur la face arrière du NETRS

- . Nettoyage panneau + antenne

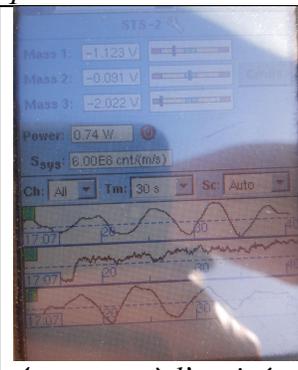
4. maspos à l’arrivée

- . flash vert 1c/5s => mode buffer ok
- . extraction carte ok: ouverture porte, led verte, extract
- . copy data ok : 14 stores, 7.7GB
- . réinsertion carte ok
- ok après environ 10': Led Verte 1c/5s. status tout ok (store verte - mode buffer) et formes d'ondes sur l'écran
- . Allumage de la Taurus et vérification des différents menus
- Maspos (-1.123 V, -0.091 V, -2.022 V). On fait 2 recentrages
- (-1.101 V, -0.085 V, -0.706 V). Le recentrage est un succès.
- Pensez à vérifier les maspos 1 fois par an même si moins critique qu’a COP5.*
