Compte rendu mission inclinomètre(s): Iquique & Copiapo + maintenance IPOC & COP2020

Exploration sites miniers pour installation ILBO-COP2020

Dates : du 4 au 23 novembre 2019

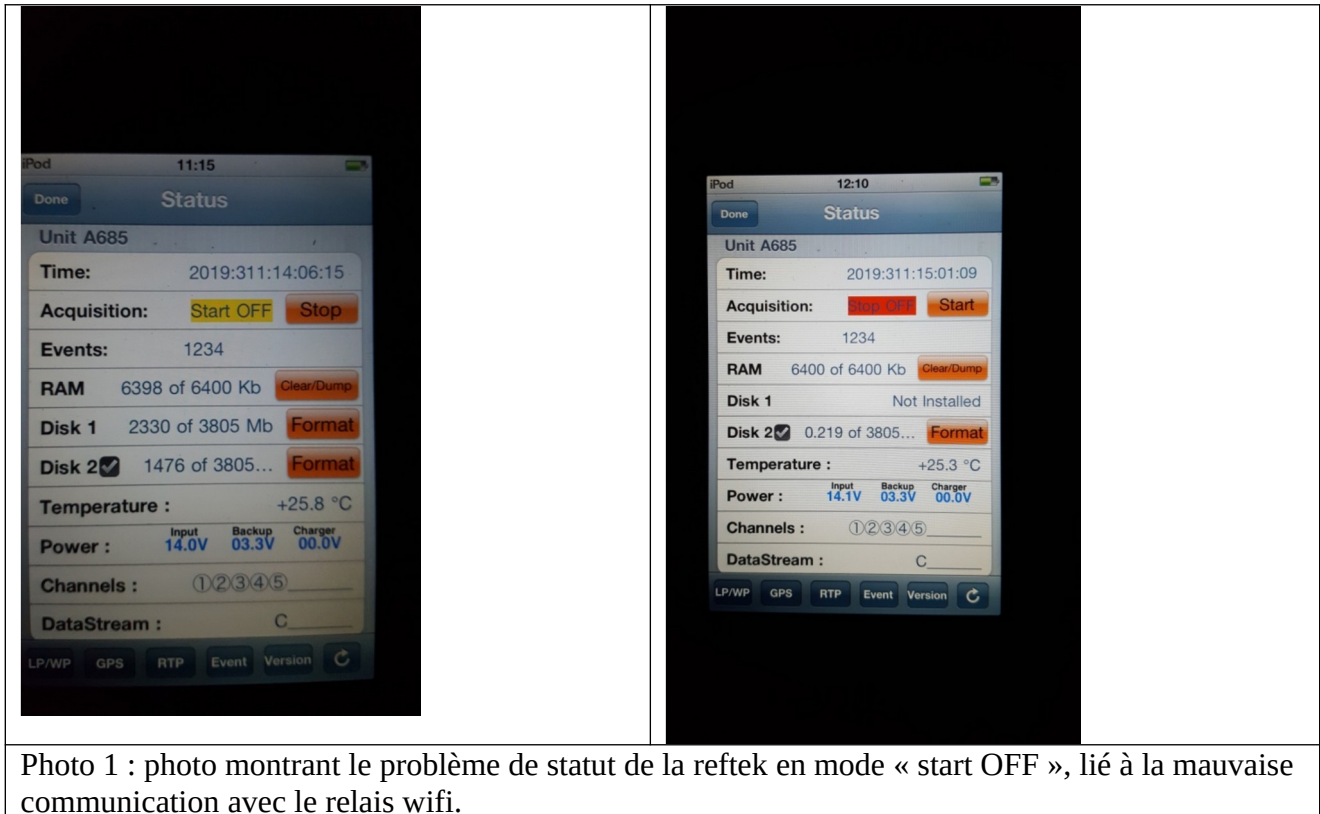
- 1) Retour à la station de SANTA ROSA et on constate que la reftek est en acquisition OFF, alors qu'elle était ON, la vieille. Le OFF est jaune et non rouge, cela montre donc un cas d'arrêt particulier. J'essaye de la relancer par plusieurs moyens, mais impossible, elle est ON pendant 1/10 s et elle s'arrête de nouveau....
Cela explique probablement les pertes de données constatées sur les cartes flash. Je soupçonne une cause venant de la programmation pour un transfert des données par ethernet. Je désélectionne l'option « Ethernet » du programme en loadant tout d'abord le programme interne et une fois corrigé je le renvoie dans la reftek. L'objectif est de revenir à un enregistrement qui fonctionnait correctement sans la liaison ethernet. Et où il n'y avait aucune perte de données. Je débranche également la liaison ethernet.

- Pour relancer la reftek sur ON, je suis également dans l'obligation d'effectuer un reset.
 - Malheureusement je perds la RAM, Il y avait 1.6 Mo.
 - J'arrive à relancer sur ON.

- Je vérifie que la RAM se remplit à nouveau, et qu'il est possible de dumper la RAM sur la carte flash, ce qui n'était pas le cas lorsque la reftek était bloquée sur OFF.

- Je récupère les données de la station BLUM. Tout est OK.
 - On récupère ensuite la datataker au cas où la reftek ne reste pas stable sur ON.
- 3) On retourne à SantaRosa, La reftek est toujours sur ON, et la RAM s'est bien remplie.
- 4) Madani a trouvé une solution pour corriger la mauvaise programmation précédente sur la reftek. (ce n'était pas intuitif, il est effectivement très curieux que la reftek ne veuille pas stocker les données sur carte flash, si le transfert ethernet ne peut se faire).
