Compte-rendu Mission GPS Re-mesure Région III – installation COP2020

Dates : 4 - 29 Mars 2019

Objectifs et compte-rendu :

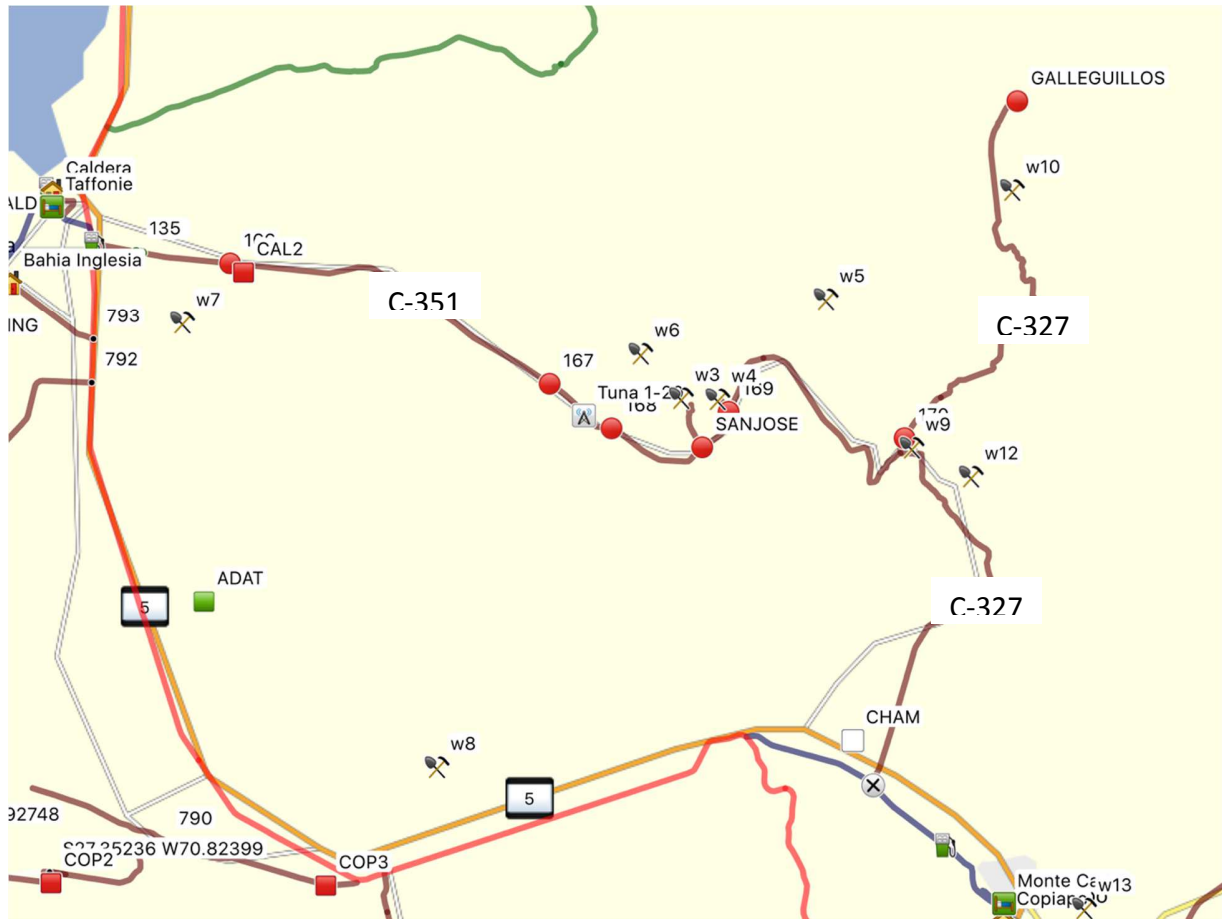
Exploration le long des routes C-351 et C-327 qui relient Caldera à Copiapo par l'intérieur des terres. Reconnaissance de WP marqués sur Google Earth (F.Boudin):

Repérage de 2 très bons candidats (W3 et W4).

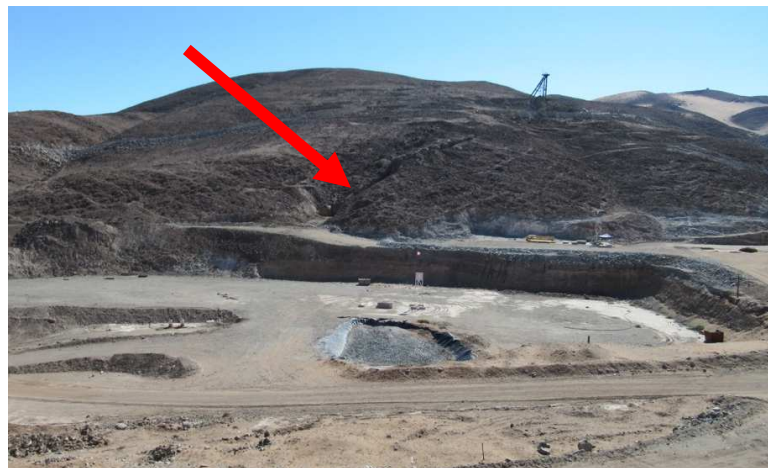
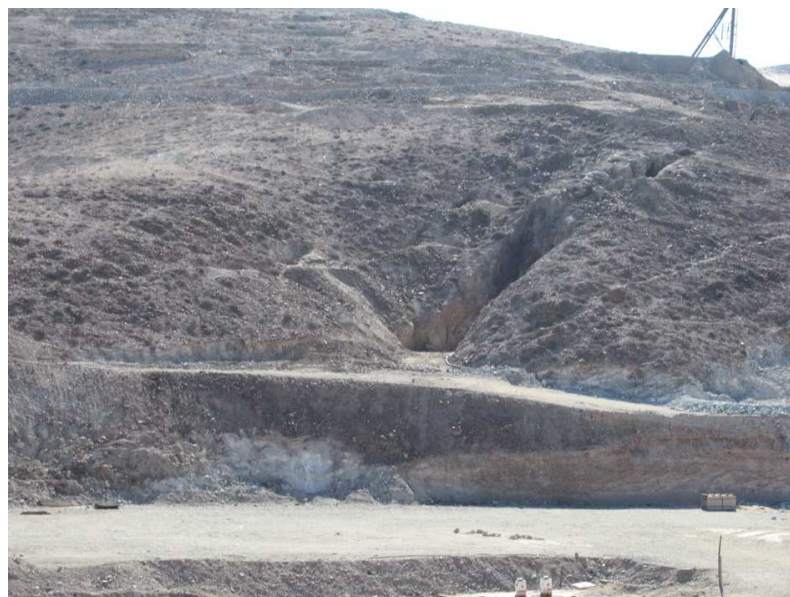
W4

Au km36.2 de la route C-351, a 800m de la route principale, très facile d'accès.
Semble abandonnée - Grand tunnel (~3x4 m, on pourrait rentrer une camioneta dans les premiers m.) – en pente sur les 20-30 premiers mètres.
Exposition panneau solaire bonne (pente)
Station de pompage d'eau au bord de la route (à 800m).
Relativement proche de San José -> pas d'activité minière actuellement dans les 5-10km a la ronde.
