Condiciones y los procedimientos de construcción en la región afectada por el terremoto del 10 de Noviembre de 1922.

EDUARDO AGUIRRE

Los materiales y los procedimientos de construcción en la región afectada por el terremoto del 10 de Noviembre de 1922.

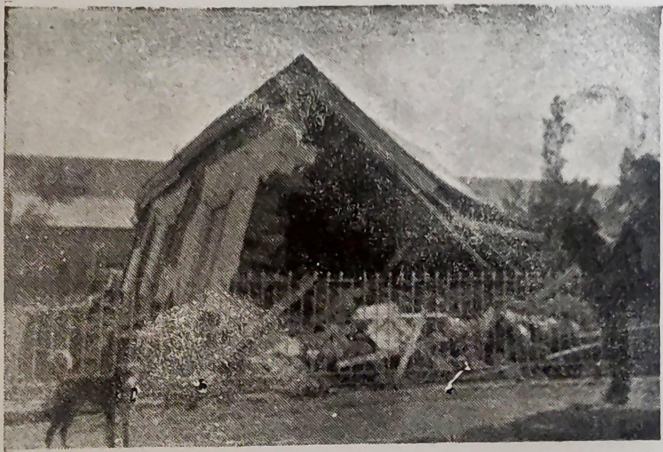
N.º 22.—Vallenar.—Casa destruída

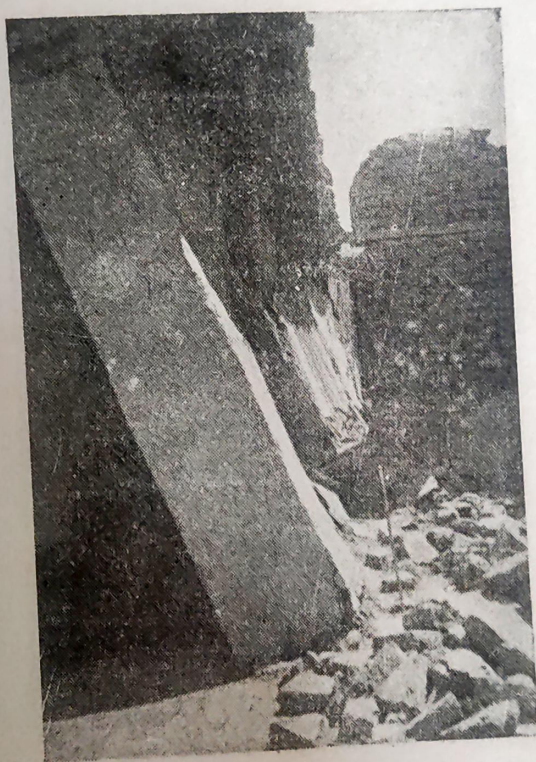
N.º 23. Copiapó.—Cárcel. Muro movido en su base y en seguida abatido

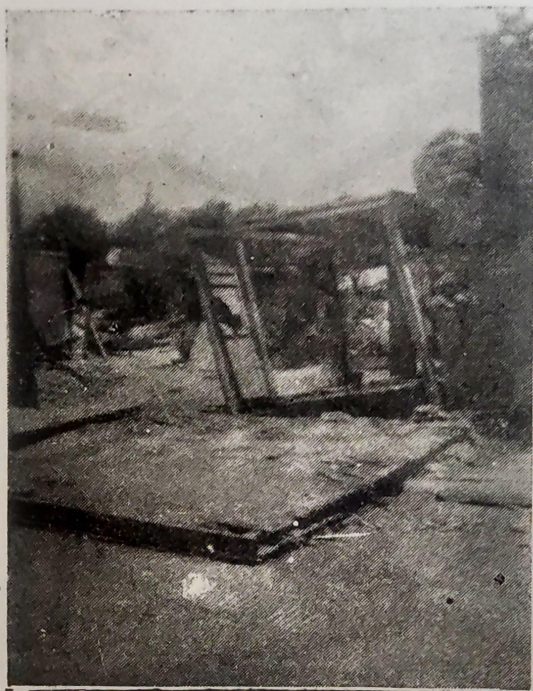
N.º 33. Copiapó.—Tabique caído

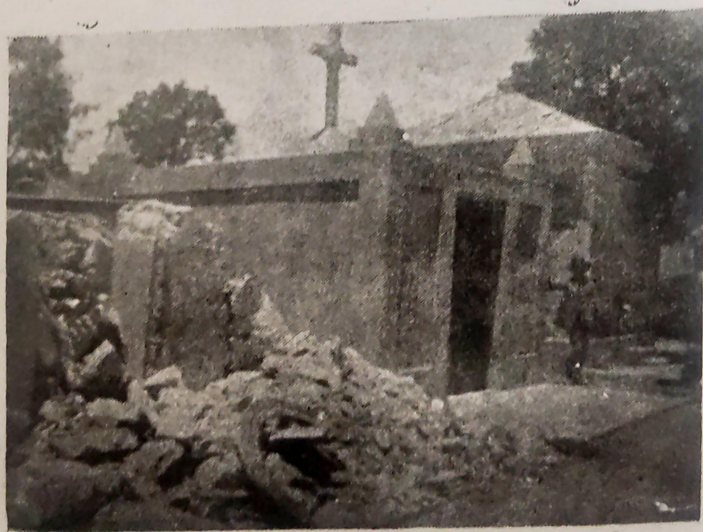
N.º 43. Copiapó.--Sepulcro de concreto armado

De las construcciones de fábrica del Cementerio de Copiapó, las de mampuesto (bolón) y mezcla de cal han experimentado una destrucción completa, como lo atestiguan las fotografías números 41, 42, y 43. La mezcla del primer sepulcro de la fotografía número 42, comparada con las de los otros es relativamente buena. Sin embargo, las consecuencias del terremoto en él no han sido menores. Este y otros ejemplos análogos denotan no ya imperfecciones de las obras, sino deficiencias del sistema en lugares de terreno inapropiado, expuestos a conmociones sísmicas.

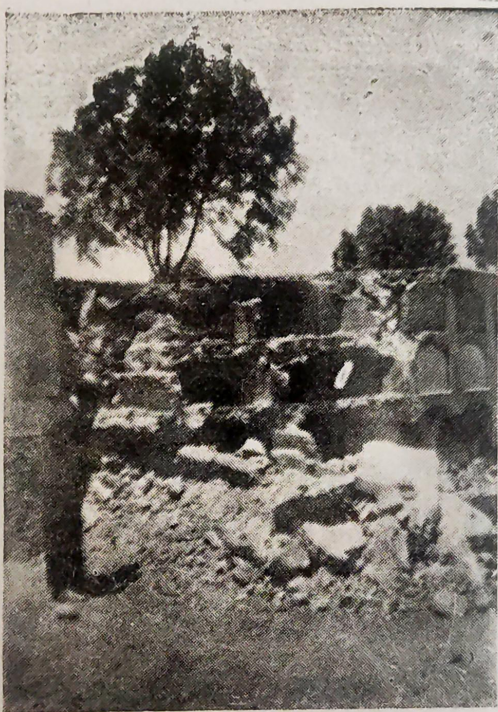
N.º 45. Copiapó.--Nichos de bolones y concreto con poco cemento

La manera de comportarse de las obras de concreto del Cementerio de Copiapó—aunque esas obras son de muy mala calidad—ha sido altamente más satisfactorio que la de las albañilerías. La fotografía número 45 representa los nichos situados al lado sur de la puerta principal. Las partes que más sufrieron fueron las de los extremos. Los nichos de la porción central no resultaron dañados, a causa de que se afirmaron unos en otros.

El concreto sin fierro, dista también de poseer homogeneidad en su resistencia; pero se acerca a ella más que las albañilerías.

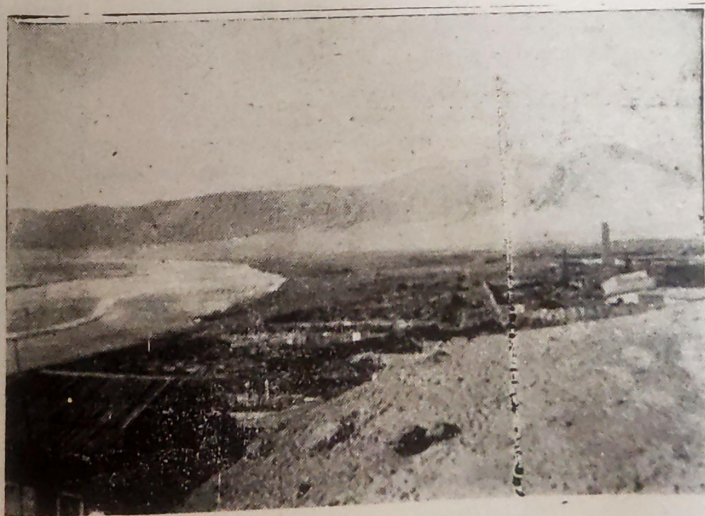
N.º 49 **Chañaral**.--Vista de la parte comercial totalmente destruída por el mar, tomada desde el cerro el croquis; lo que ocurre cuando el apoyo o las amarras en los muros no han sido

He nombrado los cuatro puertos que más daño sufrieron por el maremoto, en el orden de la importancia de las pérdidas experimentadas. La ciudad de Chañaral, vió desaparecer los sectores más valiosos de su planta que fueron reducidos a un hacinamiento de escombros y con ellos, perdió todas las existencias de su comercio. Véanse las fotografías número 48, 49, 50, 51, 52 y 53.
