Compte-Rendu Mission GPS

Maintenance réseaux cGPS COP2020-Punta Choros

Dates : 20 mai – 3 juin 2023

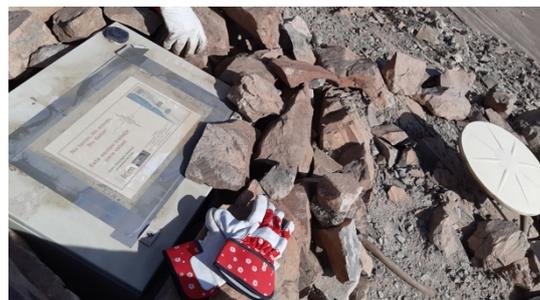
Panneau : 19.6V

GPS : 14.237 (Trimble)

Recup data GPS :

. session z 30 sec : 20221001 -> 20230526

. session y 1 sec : 20230319 -> 20230526 → 69 jours d’autonomie (70 lors de la précédente visite)

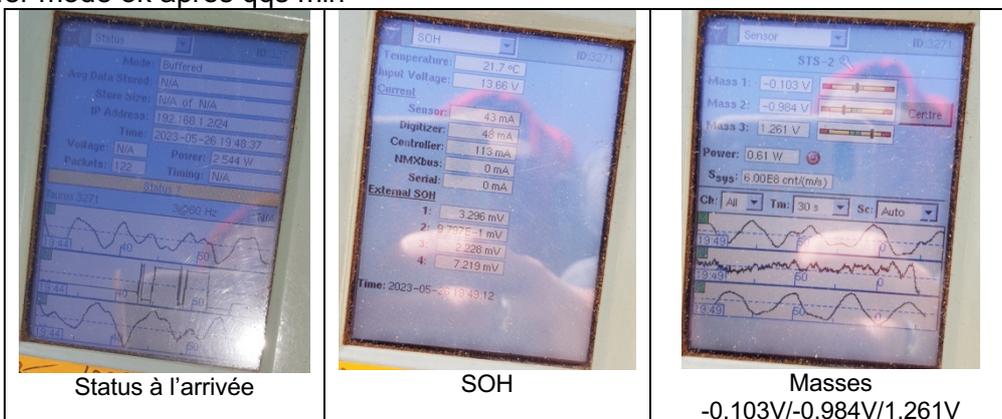
On la réveille pour vérifier les masses

Beaucoup de bourrasques de vent avec. On décide de ne pas faire de recentrage. Après consultation des sismologues, on décide de ne pas revenir.
