Compte-rendu Mission GPS Norte Chico 2020
Maintenance Stations COP2020
Re-mesure Régions III Atacama - II Sud-Antofagasta

Dates : 23 Février - 18 Mars 2020

- A) Maintenance des stations cGPS-sismo installées dans le cadre du projet *COP2020*
- B) Remesure du réseau de markers de la région III-Atacama et II-Taltal, depuis le Nord de Vallenar jusqu'au Paranal (28.7° - 24.5°S).
- C) Remesure des markers US et Allemands dans les Andes côté Chilien et extension du profil en Argentine – voir rapport particulier.

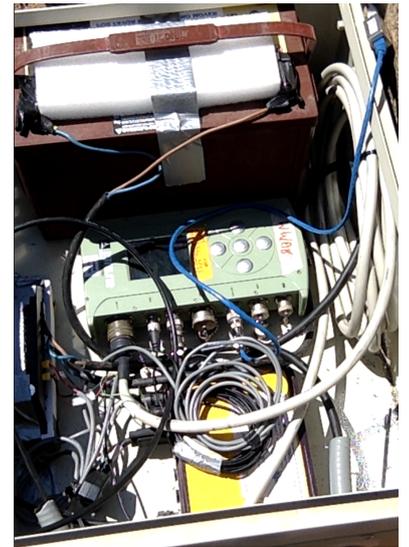
Fig. 9 : MMOR boîte métallique

- . Intérieur de la caisse peu poussiéreux, pas d'insecte.
- . Panneau très peu poussiéreux
- . Régulateur & récepteur clignotent comme il faut.
- . Etiquette sur boîte décolorée et scotch brûlé

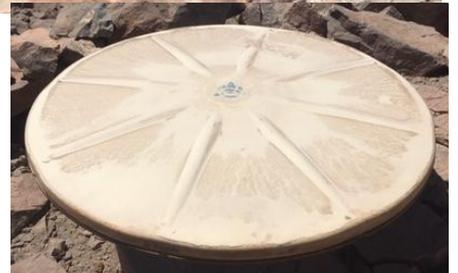
Fig. 10 : COP5 Etat panneau – antenne à l'arrivée sur site

- . Antenne pas mal poussiéreuse
- . Intérieur de la caisse poussiéreuse, pas d'insecte.
- . Panneau très poussiéreuse - 20.9 V
- . Batterie à 13.57 V
- . Régulateur clignote vert
- . Étiquette sur boîte décolorée et scotch brûlé

- . Nettoyage du panneau – (donne 21.07V après, donnait 20.7V avant, ie pas de perte significative due à la poussière.)
- . Re-scotchage de l'étiquette sur la boîte métallique

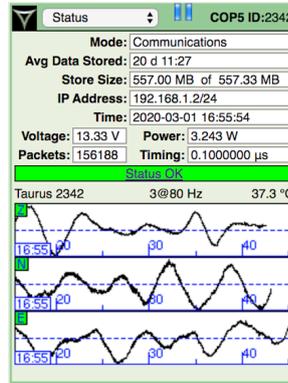
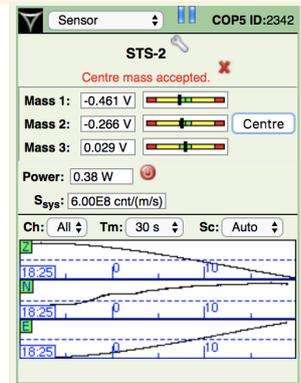
Fig. 13: COP5 sismo Status 01/03 Fig. 14: COP5 sismo Sensor 01/03

- . Taurus en "status OK" à notre arrivée à 16h53 UTC
- . Récupération des données via SCP, tout semble OK.
- . Qques signaux longue période, séismes locaux et régionaux
- . Récupération carte store et carte archive
- . Remplacement par de nouvelles cartes store & archive
- . Recentrage de la masse
- . Mass pos assez stable depuis le dernier passage en novembre
- . Tout es OK en partant (départ à 18h27 UTC)

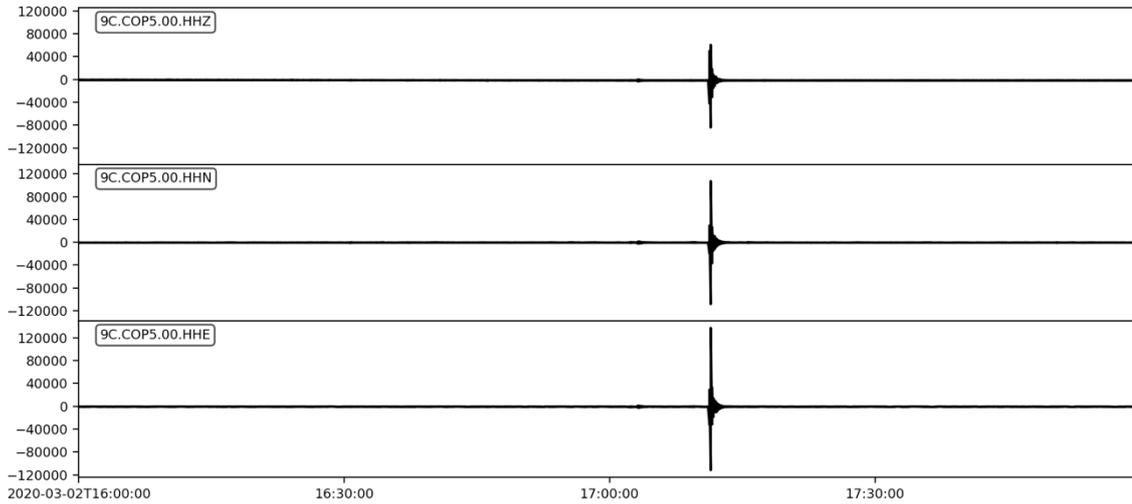
Fig. 16: COP5 sismo 04/03

- . Arrivée à 16h00 UTC
- . Taurus en "status OK"
- . Recentrage de la masse à 16h10 UTC
- . Récupération des données via scp
- . Aucun trou dans les données
- . Mass pos stable depuis la dernière visite
- . Séisme du 02/03 visible sur les 3 composantes
- . Départ à 16h30 UTC

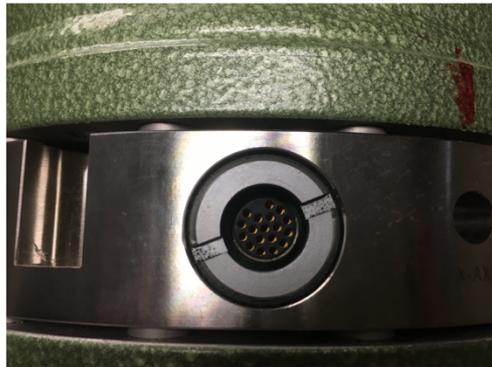
Connecteur d'un STS2 à Strasbourg

➔ **Le problème vient donc du sismomètre.**

- . Inspection visuelle: le détrompeur du connecteur semble désaxé (il devrait être à 45° en bas)

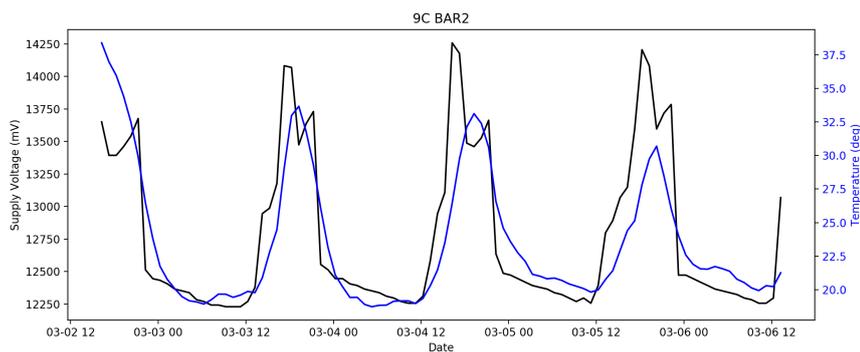
Fig. 26 : Tension et température à BAR2 depuis la réinstallation le 02/03/2020

- . 14h00 UTC : Arrivée - Status OK
- . Récupération des données
- . Données dispo depuis le 02/03/2020
- . Composante Nord HS
- . Quelques signaux longue période
- . Séismes locaux et régionaux bien visibles
- . Tension d'alimentation OK
- . Dérive des mass pos depuis la réinstallation
- . 14h16 UTC : Recentrage de la masse
- . 14h34 : Départ
