BOLETIN MINERO

Sociedad Nacional de Minería

El procedimiento Nevill-Soanes para minerales de cobre (1)

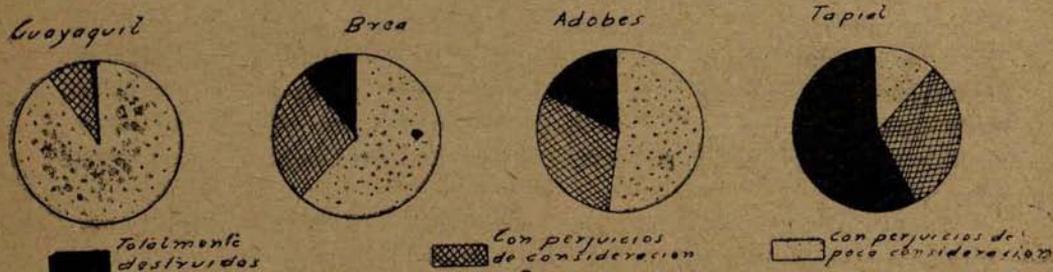
Guayaquil	446		
Totalmente destruidas	4	0,9%	
Con perjuicios de consideracion....	25	5,6%	
Con perjuicios de poca considera- cion.....	417	93,5%	
Brea.....	405		
Totalmente destruidas.....	54	8,4%	
Con perjuicios de consideracion....	81	20,0%	
Con perjuicios de poca considera- cion.....	290	71,6%	
Adobes	349		
Totalmente destruidas.....	57	16,3%	
Con perjuicios de consideracion....	106	30,4%	
Con perjuicios de poca considera- cion.....	188	53,3%	
Tapiales.	440		
Totalmente destruidas.	249	56,6%	
Con perjuicios de consideracion....	138	31,4%	
Con perjuicios de poca considera- cion.....	53	12,0%

El número de casas de adobes totalmente destruidas o con perjuicios de consideracion es bastante grande. Desgraciadamente, como ya lo he indi-

cado al principio, no me ha sido posible en el curso de mi investigación, establecer una separación entre los edificios de adobes que no emplean ninguna armadura o esqueleto i los que emplean armadura de madera o de otra clase; pero es seguro que el porcentaje de casas de esta naturaleza debe de haber influido favorablemente en la razón entre el porcentaje de casas gravemente perjudicadas i el de las poco perjudicadas.
