Condiciones y los procedimientos de construcción en la región afectada por el terremoto del 10 de Noviembre de 1922.

EDUARDO AGUIRRE

Los materiales y los procedimientos de construcción en la región afectada por el terremoto del 10 de Noviembre de 1922.

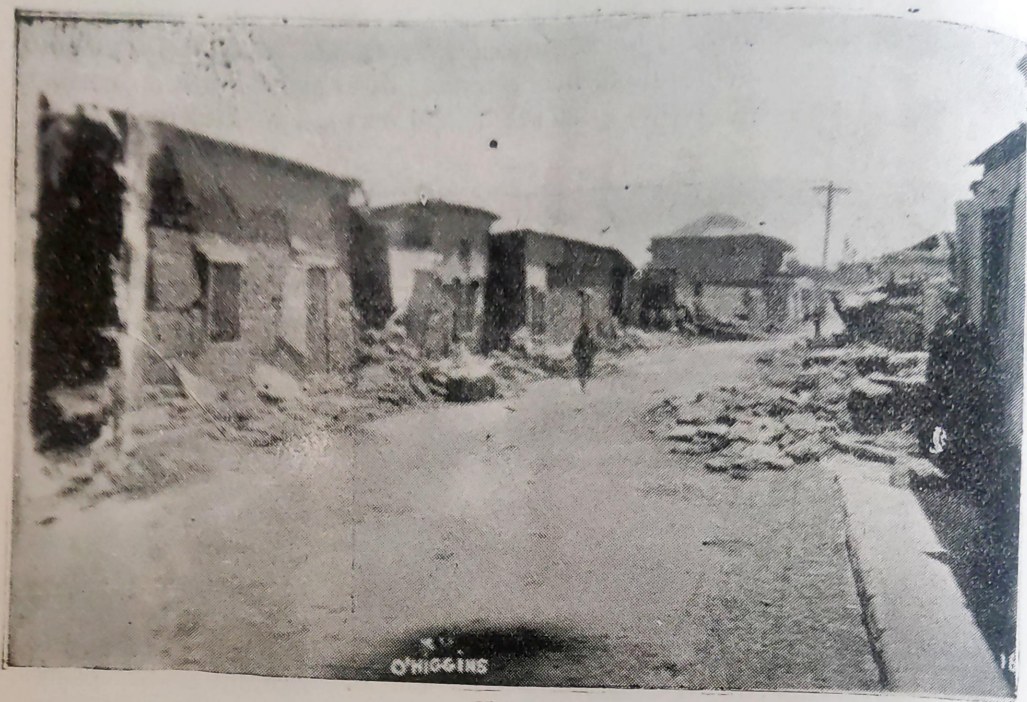
Copiapó. Calle O'Higgins.

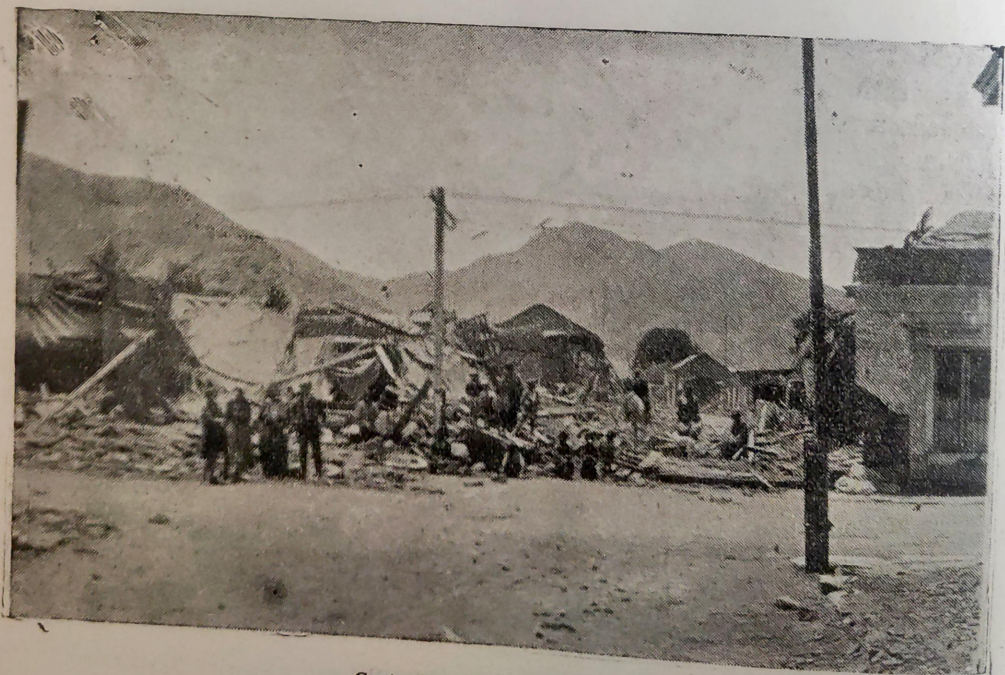
Copiapó. Calle Talcahuano.

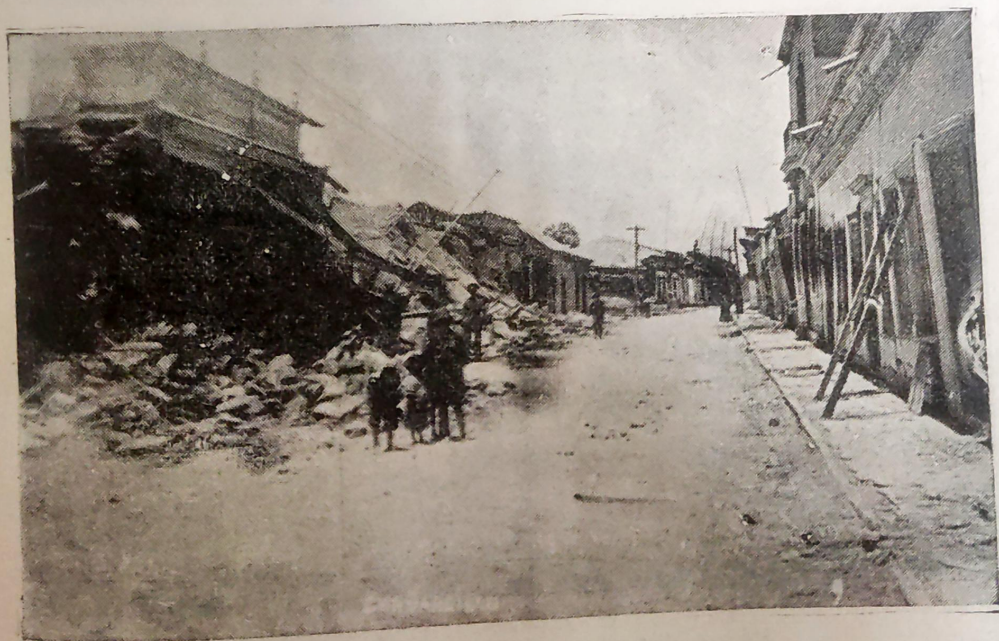
Copiapó.—Calle Chañarillo.

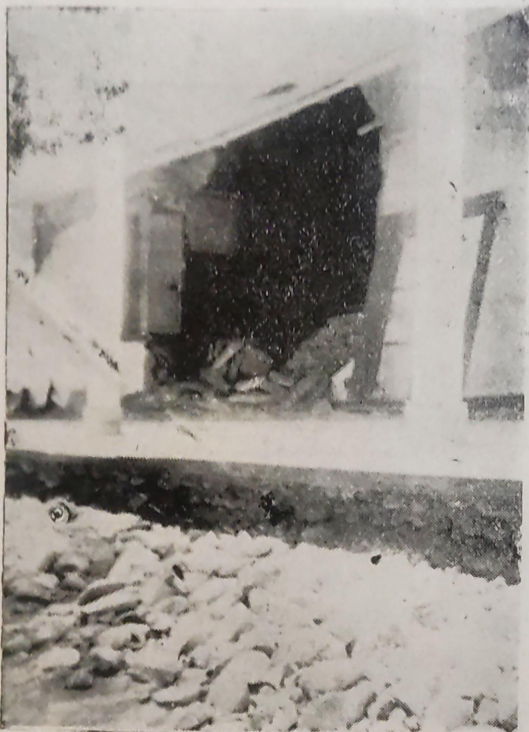
Vallenar.—Corredor del Hospital.

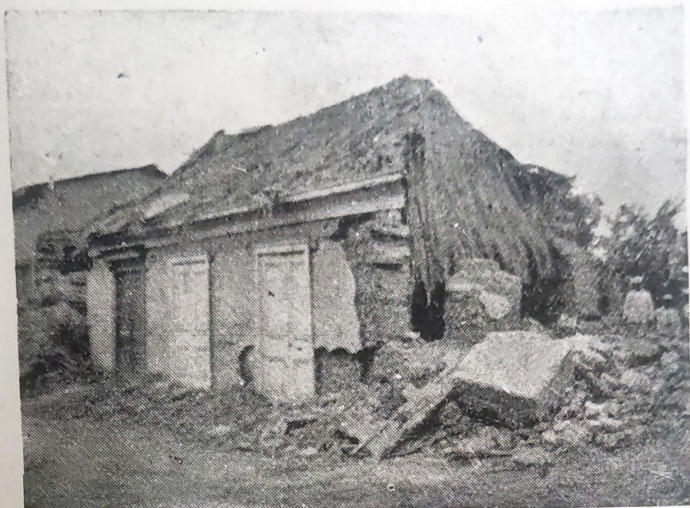
Valienar.—Casa de tapiales

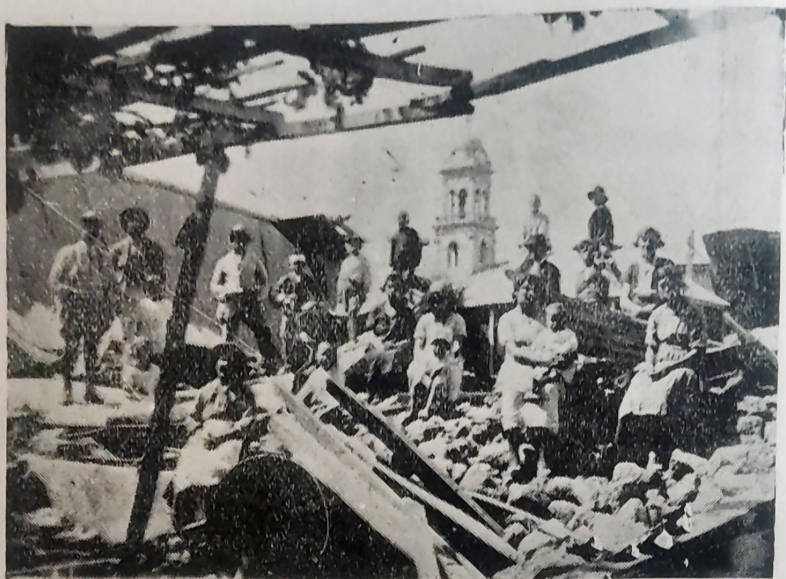
Vallénar.—Ruinas y la Iglesia.

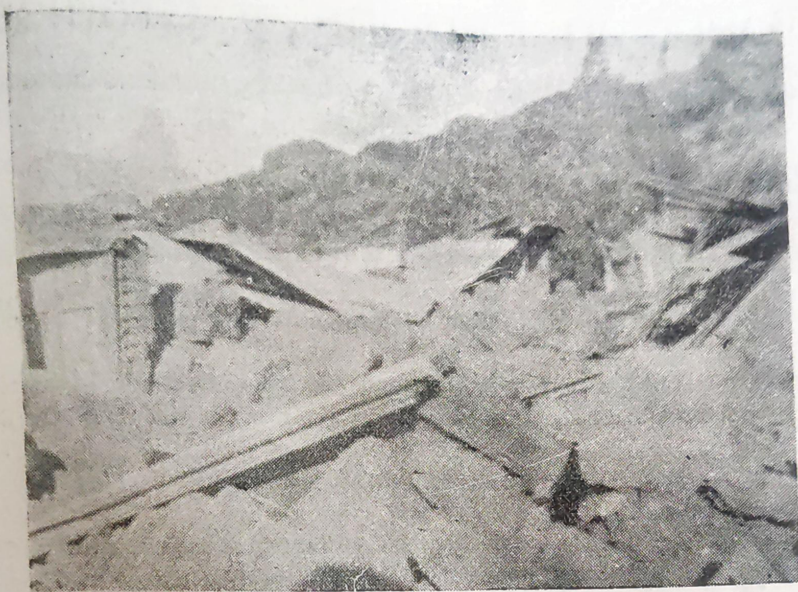
Freirina.—Ruinas desde la calle Los Argeles.

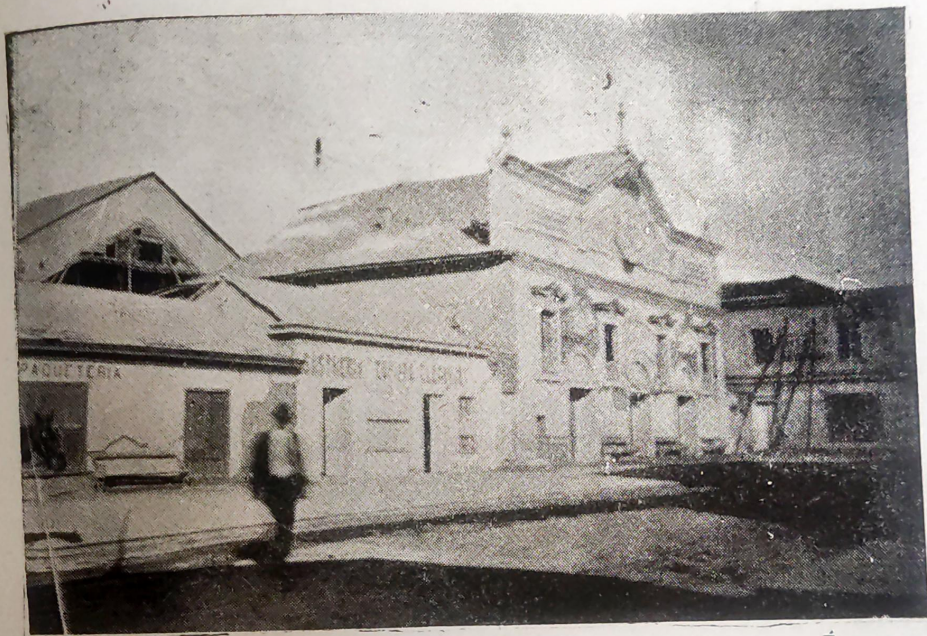
N.º 37 Copiapó.—Teatro

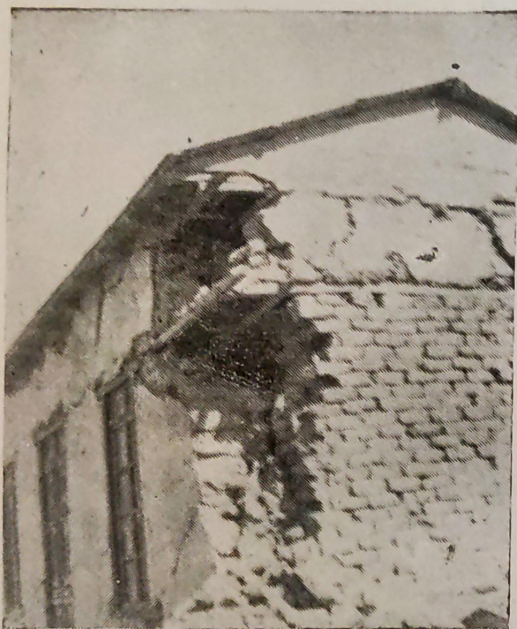
N.º 18. **Vallenar.**—Procedimientos imperfectos de trabar los muros

Las llaves que ví en las demás construcciones por ser muy débiles y no interesar a la masa del muro, han constituido defectos evidentes en las obras, como lo prueba la fotografía número 18.

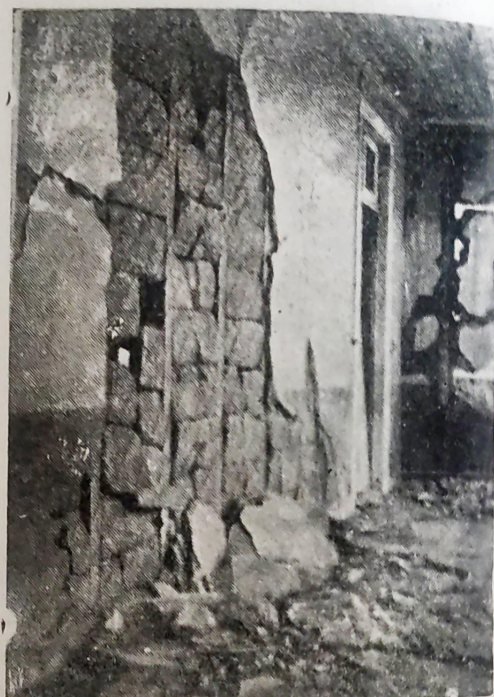
N.º 30. **Vallenar.**—Tabiques del Instituto Comercial dañados por el terremoto

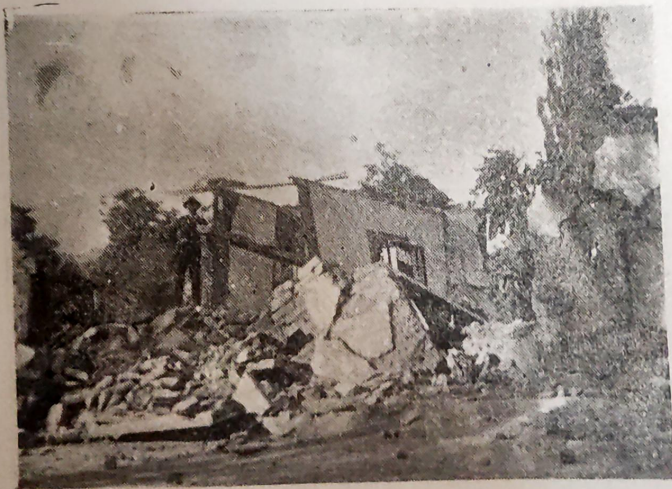
N.º 26. Copiapó.—Una casa

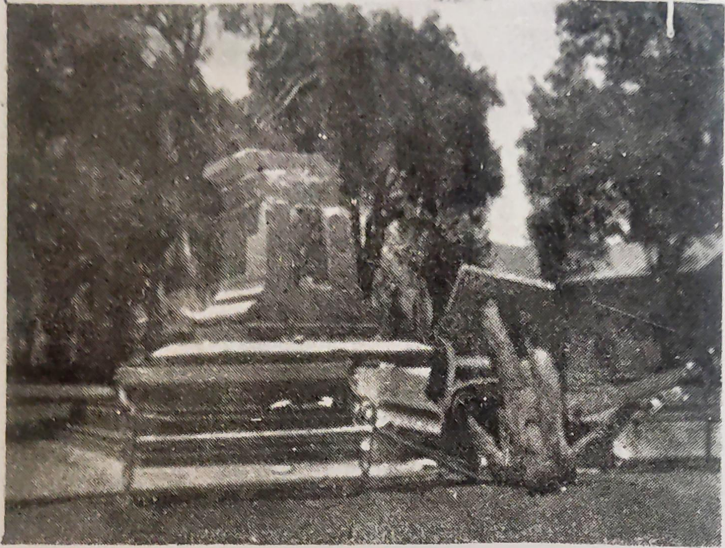
N.º 24. Copiapó.—Monumento Matta

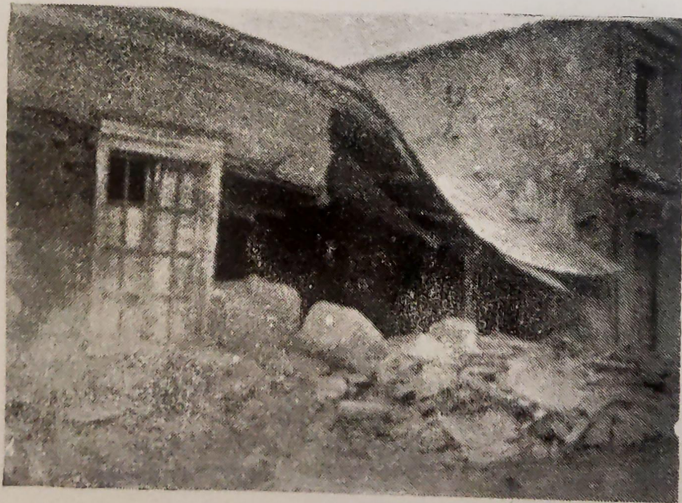
N.º 21. Vallenar.—Casas

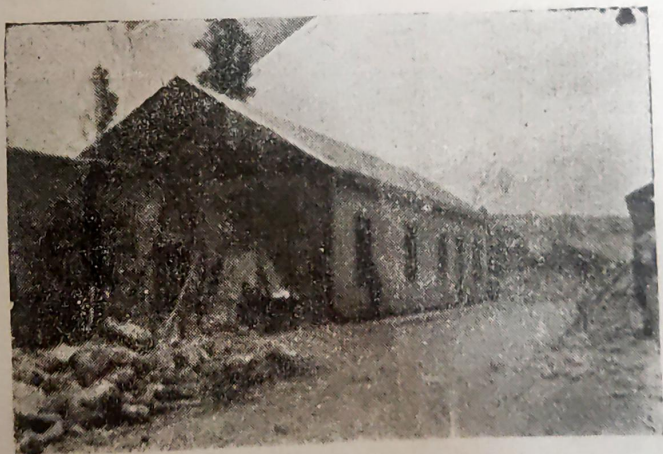
N.º 31. Vallenar.—Término de calle

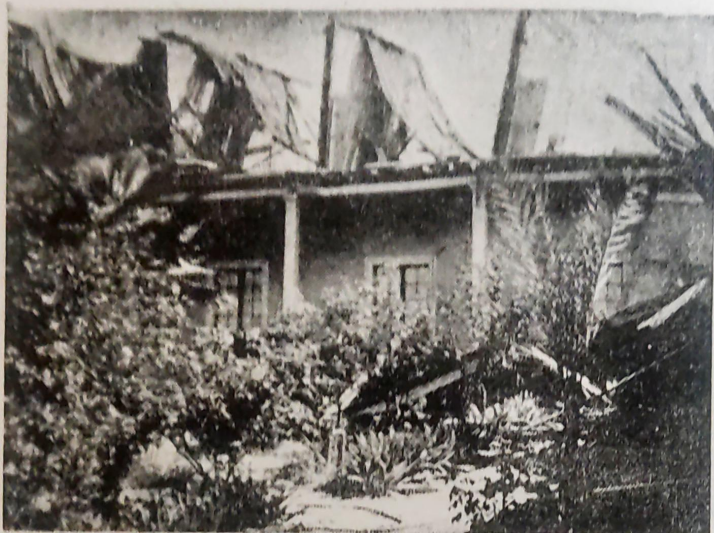
N.º 38. **Copiapó.**—Patio y dormitorios del Colegio de la Inmaculada Concepción

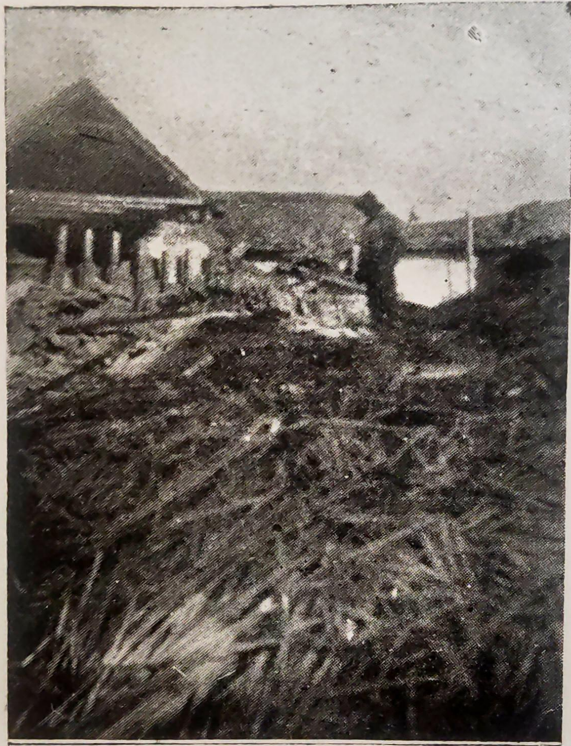
N.º 16. Freirina.—Cárcel

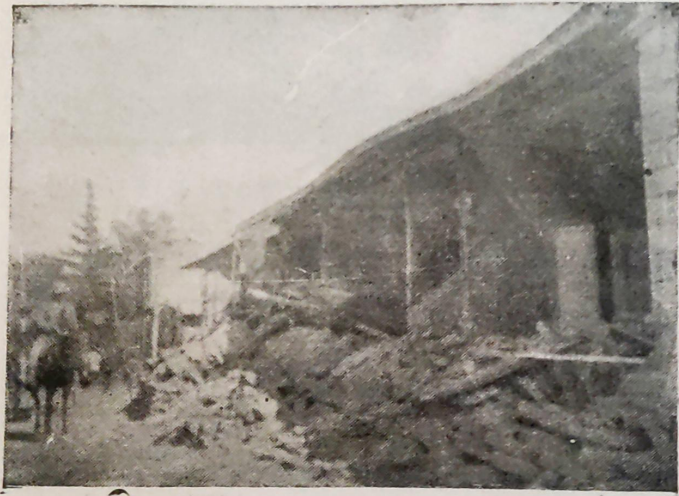
N.º 35. Vallenar.--Casa

como lo prueba la fotografía número 34. Esa casita, todavía inconclusa, no tenía revocados exteriormente sus tabiques. El estuco del interior nada sufrió. El muro de fachada, ejecutado de tapial, fué totalmente destruido. Las fotografías números 35 y 35 A, muestran otros ejemplos de los efectos tan distintos del terremoto en murallas de tabiques y de adobes.

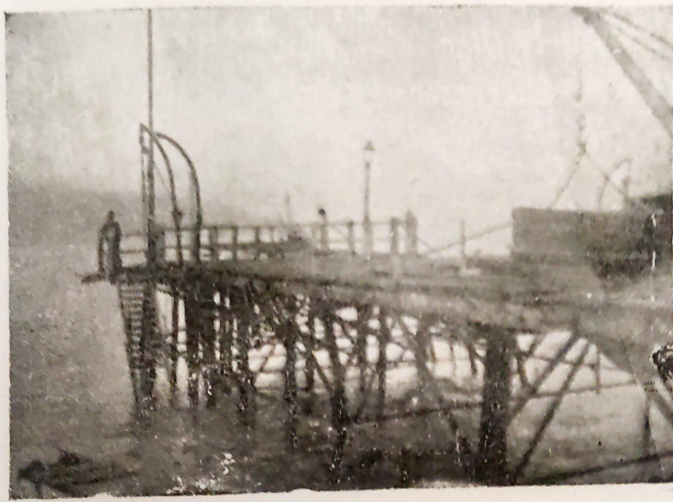
N.º 87. Huasco.—Muelle de pasajeros.

presenta daños despreciables, como lo indica la fotografía número 85. El muelle de pasajeros del mismo puerto y el de Huasco, fotografías números 86 y 87, a pesar de su mal estado y haber quedado inmergidos totalmente en el agua, nada sufrieron.

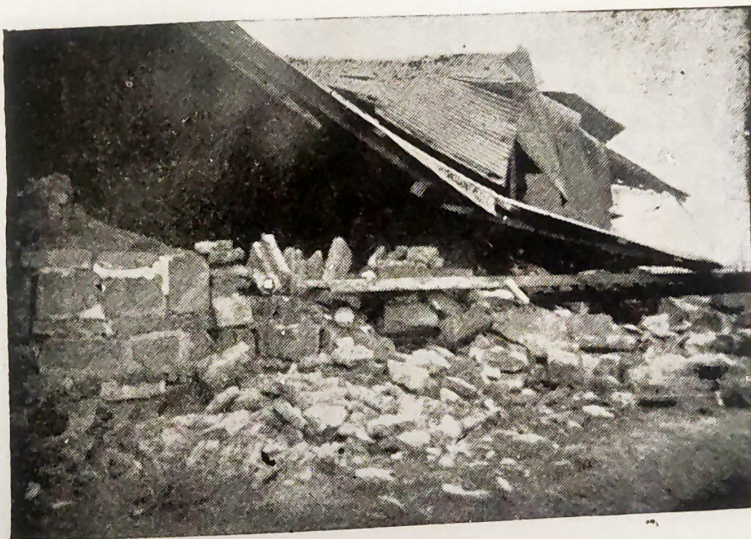
N.º 73. Huasco.—Lado oriente de la bodega Torres y Cía.

En el puerto de Huasco, los principales edificios dañados, han sido, la Aduana, la antigua estación del ferrocarril, hoy bodega, la antigua maestranza y las bodegas de Torres y Cía. y de Crayg y Cía. Se nos informó en Huasco, que en Carrizal Bajo, el maremoto había ocasionado enormes estragos; habrían sido destrozados el muelle, la maestranza y el material rodante del ferrocarril, y las grandes instalaciones

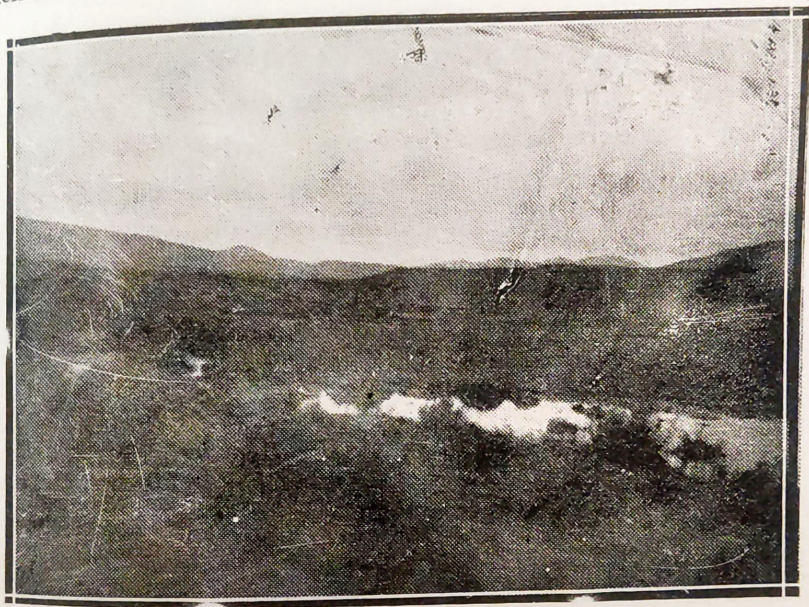
N.º 97. Huasco.—Lancha trasladada por el maremoto a más de 1000 mts. de la playa

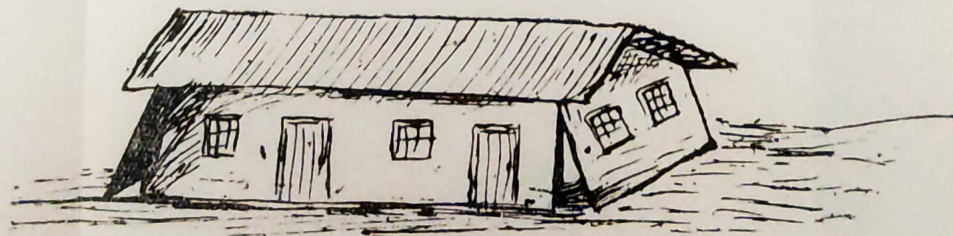
trar al principio y que lo hizo violentamente cuando la presión abrió una puerta o rompió los vidrios de una ventana. Pero la causa más común del derrumbamiento de los edificios mejor ejecutados, fué la ruptura de los muros hacia el exterior por efecto de la carga de agua que al retirarse el mar tardaba en vaciarse. Las casas de tabiques de madera o de planchas de fierro galvanizado, se abrieron como lo indica el croquis adjunto.

N.º 2. Casa abierta por presión interior del agua.

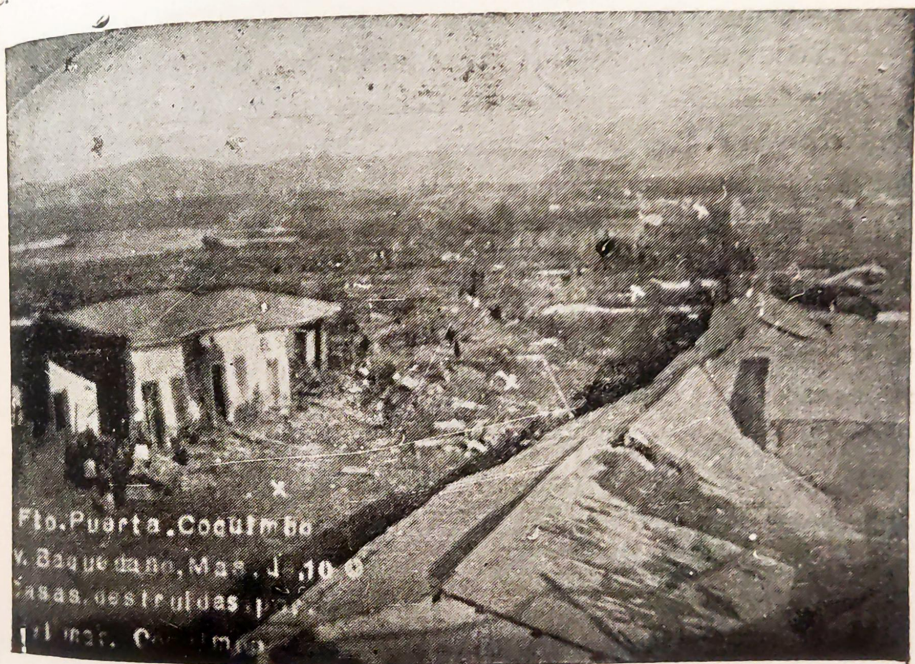
N.º 76. Coquimbo.—Población Victoria.

Las fotografías números 74 a 81 y las 82 y 83, dan ideas de los destrozos en la población Victoria y en la estación.

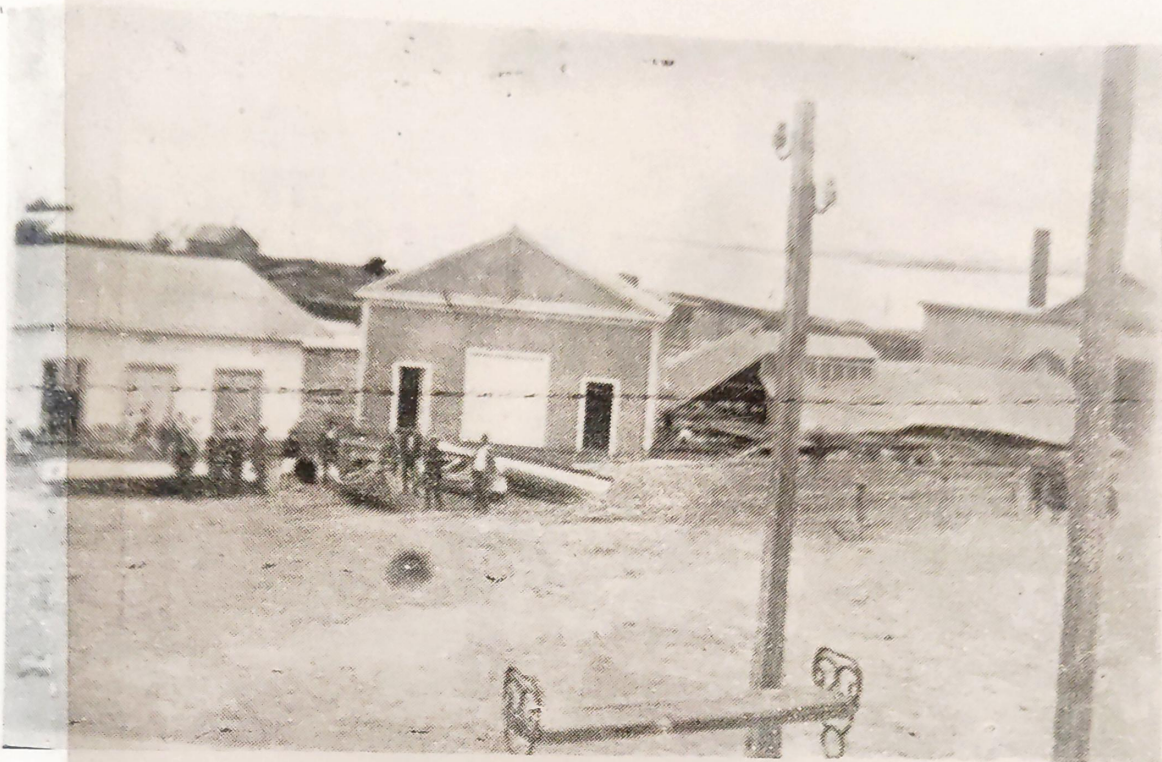
N.º 61. Caldera.—La Aduana y el Resguardo como los dejó el maremoto.
